| <b>КАНАЛИЗАЦИЯ</b> | | Колодец № <u>103/31</u> | Город <u>Вильнюс</u> | Улица <u>Дзюбинского</u> | Дело № _____ | 19 <u>82</u> г. | | | | | | | | | | | | | | | | | | | | | | | | | | | | | | | | | | | | | | | | | | | |

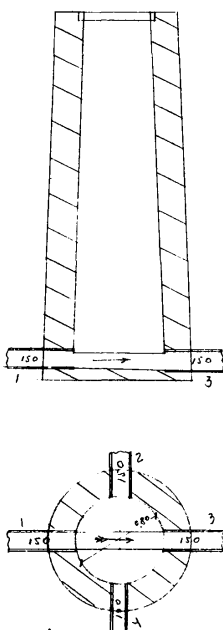
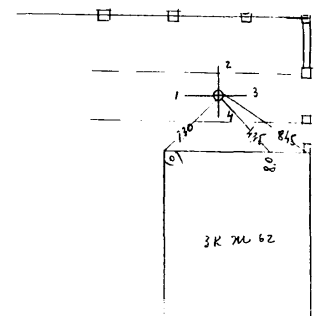
| <b>КАНАЛИЗАЦИЯ</b> | | Колодец № <u>103/31</u> | Город <u>Вильнюс</u> | Улица <u>Дзюбинского</u> | Дело № _____ | 19 <u>82</u> г. | | | | | | | | | | | | | | | | | | | | | | | | | | | | | | | | | | | | | | | | | | | |
|---|---|---|---|---|---|---|---|---|---|---|---|---|---|---|---|---|---|---|--|---|--|---|---|---|---|---|---|---|---|---|---|---|---|---|---|---|---|---|---|--|--|---|---|---|---|--|---|--|--|
| <p>Состояние колодца и матер.</p> <table border="1" style="width: 100%; border-collapse: collapse;"> <tbody> <tr> <td>Крышка чугунная</td> </tr> <tr> <td>Стены кирп. бет.</td> </tr> <tr> <td>Дно кирп. бет.</td> </tr> <tr> <td>Скобы 6</td> </tr> <tr> <td>Наличие воды</td> </tr> <tr> <td>Наличие газа</td> </tr> <tr> <td>Год строительства 19</td> </tr> </tbody> </table> | | | Крышка чугунная | Стены кирп. бет. | Дно кирп. бет. | Скобы 6 | Наличие воды | Наличие газа | Год строительства 19 | <p style="text-align: center;">Т Р У Б</p> <table border="1" style="width: 100%; border-collapse: collapse;"> <thead> <tr> <th colspan="2">Вход</th> <th colspan="2">Выход</th> <th colspan="2">Подкл. № 2</th> <th colspan="2">Подкл. № 4</th> </tr> <tr> <th>диам.</th> <th>матер.</th> <th>диам.</th> <th>матер.</th> <th>диам.</th> <th>матер.</th> <th>диам.</th> <th>матер.</th> </tr> </thead> <tbody> <tr> <td>150</td> <td>кф.</td> <td>150</td> <td>кф.</td> <td>150</td> <td>кф.</td> <td>100</td> <td>чг.</td> </tr> </tbody> </table> <p>Институт проектирования городского и сельского строительства</p> <p>Объект <u>22 го</u></p> <table border="1" style="width: 100%; border-collapse: collapse;"> <tbody> <tr> <td rowspan="2">Инв. №</td> <td>Гл. геодезист</td> <td rowspan="4" style="width: 100px;"></td> <td rowspan="4" style="width: 100px;"></td> </tr> <tr> <td>Рук. группы</td> </tr> <tr> <td rowspan="2">Дата</td> <td>Исполнитель</td> </tr> <tr> <td>Чертил</td> </tr> <tr> <td></td> <td>Проверил</td> <td></td> <td></td> </tr> </tbody> </table> <p style="text-align: right;">Подписи:<br/>Гл. геодезист<br/>Рук. группы<br/>Исполнитель<br/>Чертил<br/>Проверил</p> | | | | Вход | | Выход | | Подкл. № 2 | | Подкл. № 4 | | диам. | матер. | диам. | матер. | диам. | матер. | диам. | матер. | 150 | кф. | 150 | кф. | 150 | кф. | 100 | чг. | Инв. № | Гл. геодезист | | | Рук. группы | Дата | Исполнитель | Чертил | | Проверил | | |
