## КАНАЛИЗАЦИЯ

Колодец № 123 2269  
103-123

Город Вильнюс

Чертеж колодца  
М 1:25  
по д-д

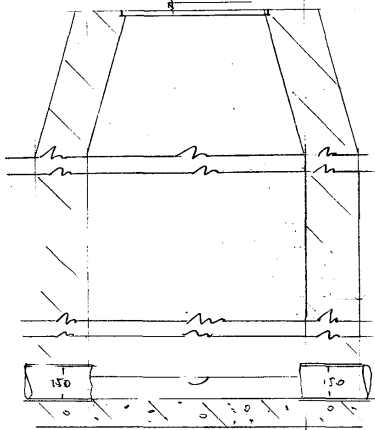
Крышка чугунная

Стены кирпич. бет.

Дно кирпич. бет.

Скобы 5
