| <b>КАНАЛИЗАЦИЯ</b> | Колодец № <u>188-248</u> | Город <u>Вильнюс</u> | Улица <u>К. Буткиса</u> | Дело № _____ | 19 <u>60</u> г. |

Чертеж колодца  
М 1:25 по д-1

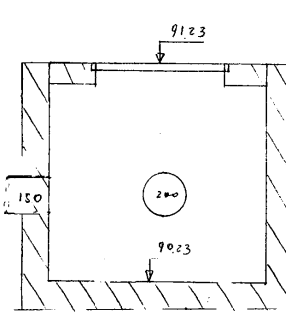
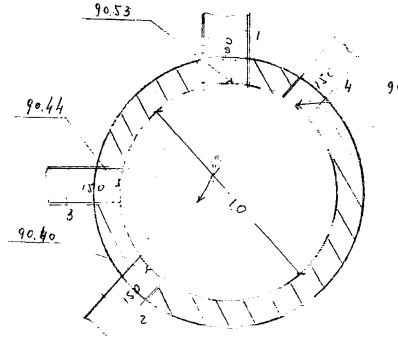
| О П И С А Н И Е | | | | | | | | | | |
|---|--|---|---|---|---|---|---|---|---|--|
| Стены кирп. бет. | | 200 | Кф. | 150 | Кф. | 150 | Чу. | 150 | Чу. | |
| Скобы <u>нет</u> | | Отдел изысканий | | | | | | | | |
