## VANDENTIEKIO TINKLŲ APŽIŪROS KORTELĖ

VŠ GIS Nr.: 51A

Adresas: Pamenkėnų g. 40A

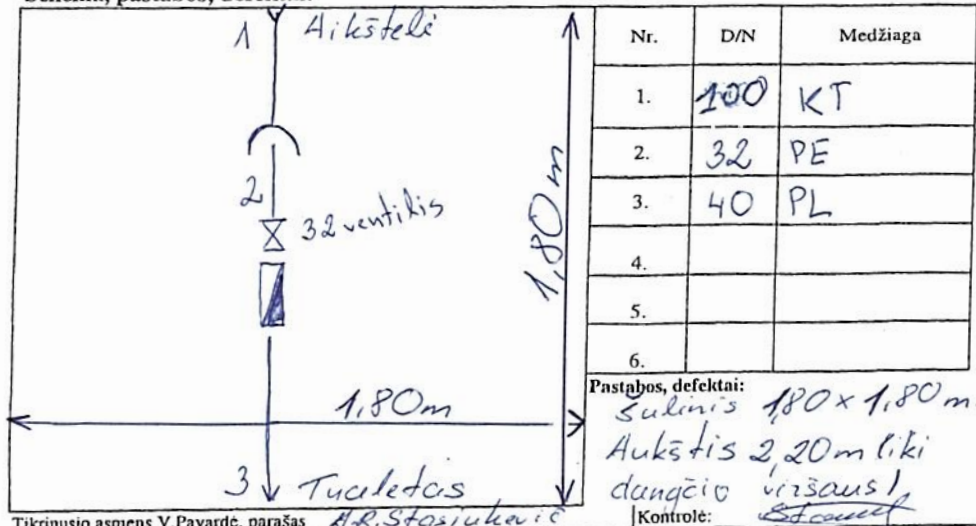
## Schema, pastabos, defektai:

| Sulūnio dangčio būklė: | Gera |
| Sulūnio konstrukcijos būklė: | Patenkinama |
