| <b>КАНАЛИЗАЦИЯ</b> | | Колодец № <u>143-39</u> | Город <u>Вильнюс</u> | Улица <u>Тилимис</u> | Дело № _____ | 19 <u>60</u> г. | | | | | | | | | | | | | | | | | | | | | | | | |

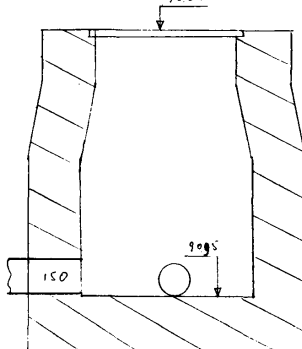
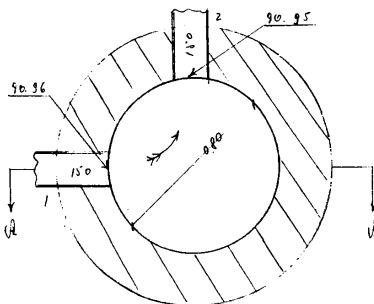
| <b>КАНАЛИЗАЦИЯ</b> | | Колодец № <u>143-39</u> | Город <u>Вильнюс</u> | Улица <u>Тилимис</u> | Дело № _____ | 19 <u>60</u> г. | | | | | | | | | | | | | | | | | | | | | | | | |
|---|---|---|---|---|---|---|---|---|---|---|---|---|---|---|---|---|---|---|---|---|---|---|---|---|---|---|--|--|--|--|
| <p>Состояние колодца и матер.</p> | | | <p style="text-align: center;">Т Р У Б</p> <table border="1" style="width: 100%; border-collapse: collapse;"> <thead> <tr> <th colspan="2">Вход</th> <th colspan="2">Выход</th> <th colspan="2">Подкл. №</th> <th colspan="2">Подкл. №</th> </tr> <tr> <th>диам.</th> <th>матер.</th> <th>диам.</th> <th>матер.</th> <th>диам.</th> <th>матер.</th> <th>диам.</th> <th>матер.</th> </tr> </thead> <tbody> <tr> <td>150</td> <td>чуг.</td> <td>150</td> <td>чуг.</td> <td></td> <td></td> <td></td> <td></td> </tr> </tbody> </table> | | | | Вход | | Выход | | Подкл. № | | Подкл. № | | диам. | матер. | диам. | матер. | диам. | матер. | диам. | матер. | 150 | чуг. | 150 | чуг. | | | | |
| <p>Крышка чугунная</p> | | | <p>Институт проектирования городского и сельского строительства</p> | | | | <p>Отдел изысканий</p> | | | | | | | | | | | | | | | | | | | | | | | |
| <p>Стены кирп. бет.</p> | | | <p>Объект <u>2280</u></p> | | | | <p>Ижев</p> | | | | | | | | | | | | | | | | | | | | | | | |
| <p>Дно кирп. бет.</p> | | | <p>Инв. №</p> | | | | <p>Рук. группы</p> | | | | | | | | | | | | | | | | | | | | | | | |
| <p>Скобы <u>2 мм</u></p> | | | <p>Дата</p> | | | | <p>Исполнитель</p> | | | | | | | | | | | | | | | | | | | | | | | |
