## КАНАЛИЗАЦИЯ

Колодец № 125-53

Город ВильнюсУлица Лукиськевича

19 50 г.Чертеж колодца  
М 1:25

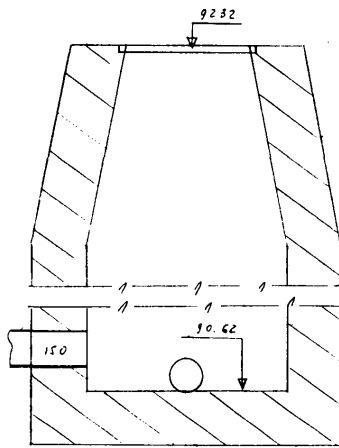
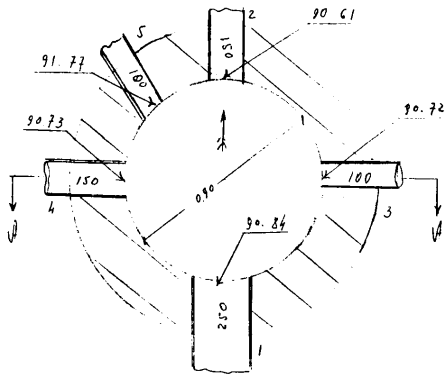
| Крышка чугунная | дефектна |
| Скобы | нет |
