## КАНАЛИЗАЦИЯ

Колодец № 111

Город Вильнюс

Улица Любарто

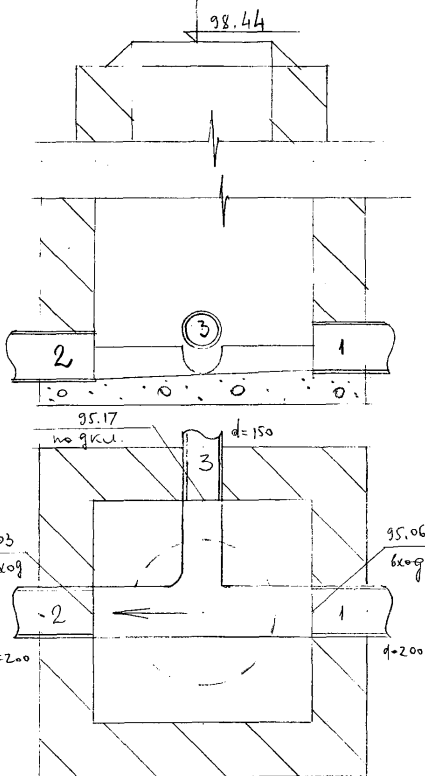
Чертеж колодца  
М 1:25

Крышка чугунная

Стены кирп. бет.

Дно кирп. бет.

Скобы 8
