КАНАЛИЗАЦИЯ

Колодец № 132-123

Город Вильнюс

Улица ул. Крайтис

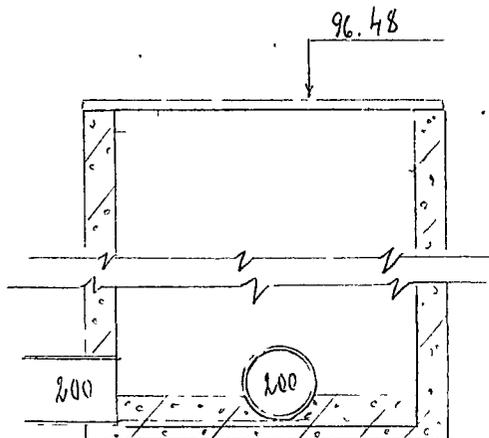
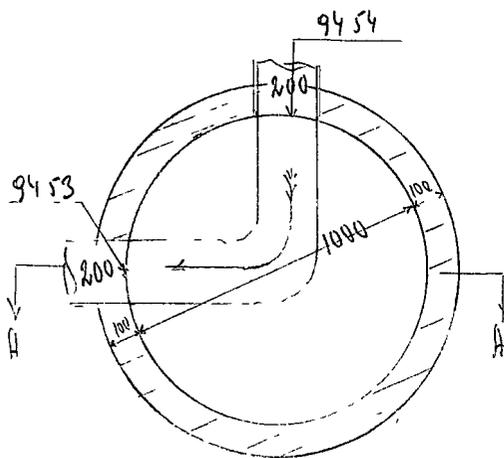
Чертеж колодца
М 1:25
По А-А

Состояние колодца и матер.

Крышка чугунная деревянная

Стены кирп. бет.

Дно кирп. бет.

Скобы нет
