| <b>КАНАЛИЗАЦИЯ</b> | Колодец № <u>202-243</u> | Город <u>Вильнюс</u> | Улица <u>Визеринская</u> | Дело № _____ | 19 <u>62</u> г. | | | | | | | | | | | | | | | | | | | | | | | | | | | | | | | | | | | | | | | | | | | | | | | | | | | | | | | | | | |

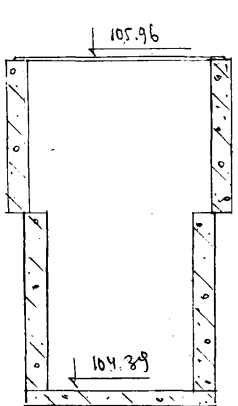
| <b>КАНАЛИЗАЦИЯ</b> | Колодец № <u>202-243</u> | Город <u>Вильнюс</u> | Улица <u>Визеринская</u> | Дело № _____ | 19 <u>62</u> г. | | | | | | | | | | | | | | | | | | | | | | | | | | | | | | | | | | | | | | | | | | | | | | | | | | | | | | | | | | |
|---|---|---|---|---|---|--|---|---|---|---|---|---|---|---|---|---|---|---|---|---|---|---|---|---|---|---|--|---|--|--|--|--|--|---|---|--|--|--|--|---|---|--|--|--|--|--|---|--|--|--|--|--|---|--|--|--|--|--|---|--|--|---|--|
| <p>Чертеж колодца<br/>М 1:25<br/>№ 1-1.</p> <p>105.96</p> <p>104.89</p> <p>104.42</p> <p>104.89</p> <p>2</p> | | <p style="text-align: center;">О т м е т к и</p> <table border="1" style="width: 100%; border-collapse: collapse;"> <tr> <th rowspan="2">Крышка</th> <th colspan="2">Лотка</th> <th colspan="2">Труба</th> </tr> <tr> <th>у входа</th> <th>у выхода</th> <th>подкл. №</th> <th>подкл. №</th> </tr> <tr> <td>105.96</td> <td>104.42</td> <td>104.89</td> <td></td> <td></td> </tr> </table> | | Крышка | Лотка | | Труба | | у входа | у выхода | подкл. № | подкл. № | 105.96 | 104.42 | 104.89 | | | <p style="text-align: center;">П Р И В Я З К А</p> <p>ул. Визеринская</p> <p>ул. Кривая</p> | | | | | | | | | | | | | | | | | | | | | | | | | | | | | | | | | | | | | | | | | | | | | |
