| <b>КАНАЛИЗАЦИЯ</b> | Колодец № <u>108-69</u> | Город <u>Вильнюс</u> | Улица <u>Лужинский</u> | Дело № _____ | 19 <u>6</u> / г. | | | | | | |

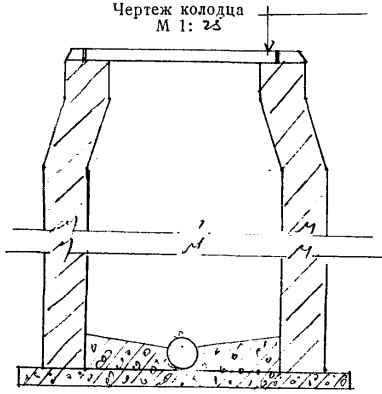
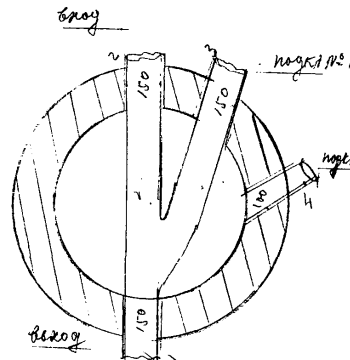
| <p>Чертеж колодца<br/>М 1:25</p> <p>вход</p> <p>выход</p> | | О т м е т к и | | П Р И В Я З К А | | | | | | | |

| | | 102.68 | 100.68 | 100.58 | 100.67 | 101.13 | | | | | |
| Стены кирп. бет. | | | | 150 | кер | 150 | кер | 150 | кер | 100 | гип. |
