## КАНАЛИЗАЦИЯ

Колодец № 97-5

Город *Вильнюс*Улица *К. Бисмилы*

Объект 2280

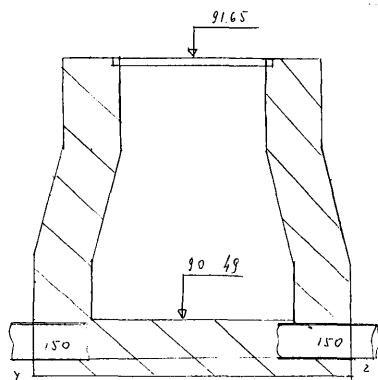
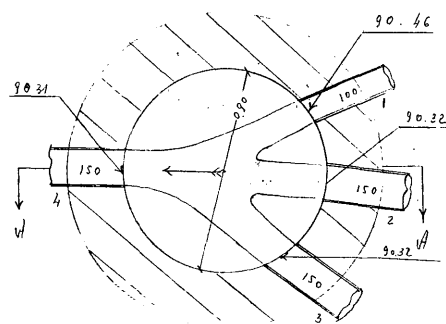
19 *60* г.Чертеж колодца  
М 1:25 по А-А

Крышка чугунная

Стены кирп. бет.

Дно кирп. бет.

Скобы 2 шт.
