Форма 54 гс

## КАНАЛИЗАЦИЯ

Колодец № 52

Улица Дарюса-Гирюнаса 6

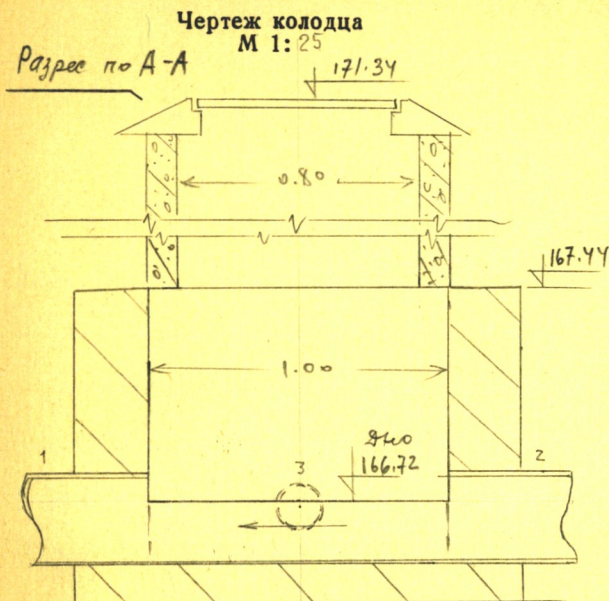
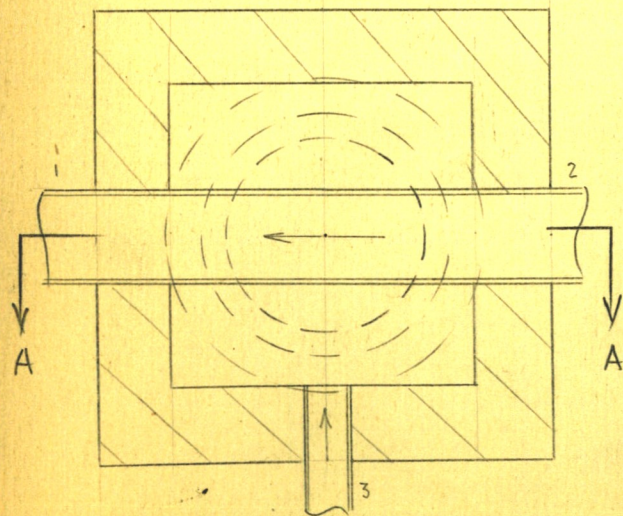
Состояние колодца и матер.

Крышка чугунная

Стены кирпич. бет. комбинир.

Дно кирпич. бет.

Скобы ст. 9 шт

Наличие воды —

Наличие газа —
