Praeinamojo kolektoriaus kamera Nr. ( ) 226 KORTELĖ 108-A-13  
 (įrenginio pavadinimas) (abrisas) (plane) (planšeto nomenklatura)  
 (įrenginio pastatymo metal) Vilnius Pilaitės III mjr.  
 (miestas) (gatvė)

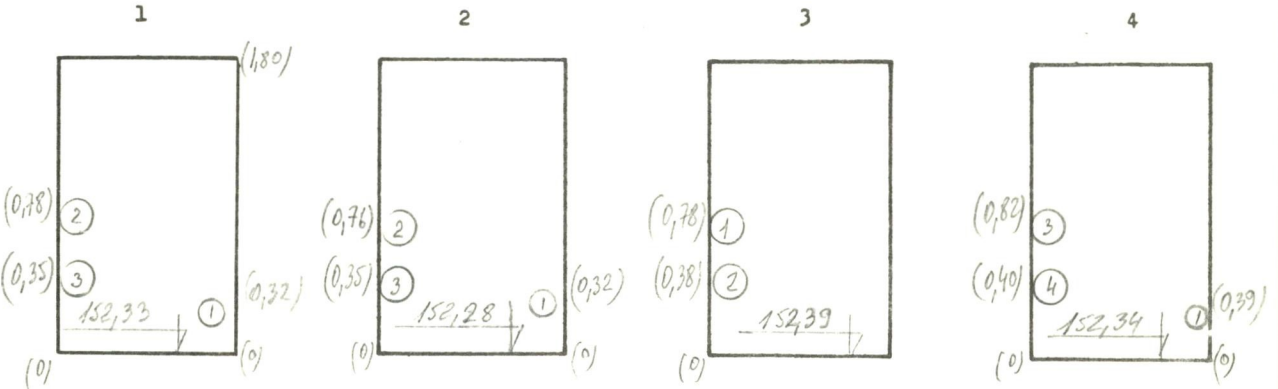
a) Vertikaliniai:

KOLEKTORIAUS PJŪVIAI:

| Pavadinimas | Medžiaga | Skersmenys<br>mm | Atst.nuo<br>dangčio m | Altitudės | Lipynės _____<br>(medžiaga, kiekis)<br><br>Ar yra dujų? _____<br><br>Pastabos: 1) Atstumai pjūviuose<br>duoti iki vamzdžių viršaus<br>2) $H_A = 155,43$<br>$H_{lub} = 154,93$ |
|---|---|---|---|---|---|
| 1 | 1 | Vand. | PE | 200 | |
| | 2-3 | Šil. tr. | pl | 108,108 | |
| 2 | 1 | Vand. | PE | 80 | |
| | 2-3 | Šil. tr. | pl | 76,76 | |
| 3 | 1-2 | Šil. tr. | pl | 76,76 | |
| 4 | 1 | Vand. | PE | 200 | |
| | 3-4 | Šil. tr. | pl | 133,133 | |
| 5 | | KL | ket | 150 | 3,84 151,65 |
