Praeinamojo kolektoriaus kamera Nr. ( 2 ) 151 KORTELĖ 108-A-14  
 (įrenginio pavadinimas) (abrisas) (plane) (planšeto nomenklatura)  
1987 Vilnius Pilaitis III mjr.  
 (įrenginio pastatymo metai) (miestas) (gatvė)

| Objekto Nr. <u>01-3/6335</u> | | | | | | | | | |

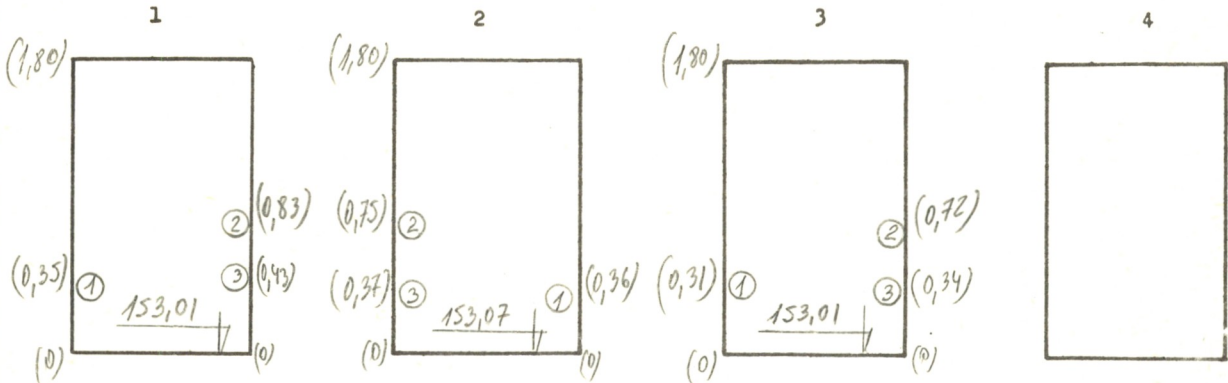
a) Vertikaliniai:

KOLEKTORIAUS PJŪVIAI:

| Pjūv.<br>Nr. | Vamzd.<br>Nr. | Komunikac.<br>rūšis | Medž. | | | Atst.nuo<br>dugno m | | | |
| 1 | 1 | Vand | plast | 200 | | | | | |
| | 2-3 | Sil.tr. | pl | 89,89 | | | | | |
| 2 | 1 | Vand | plast | 200 | | | | | |
| | 2-3 | Sil.tr. | pl | 108,108 | | | | | |
| 3 | 1 | Vand | plast | 110 | | | | | |
| | 2-3 | Sil.tr. | pl | 76,76 | | | | | |
| 4 | | KL | a/c | 200 | | 3,68 | | 152,35 | |
| Pastabos: 1) Atstumai pjūviuose<br>duoti iki vamzdžių viršaus | | | | | | | | | |

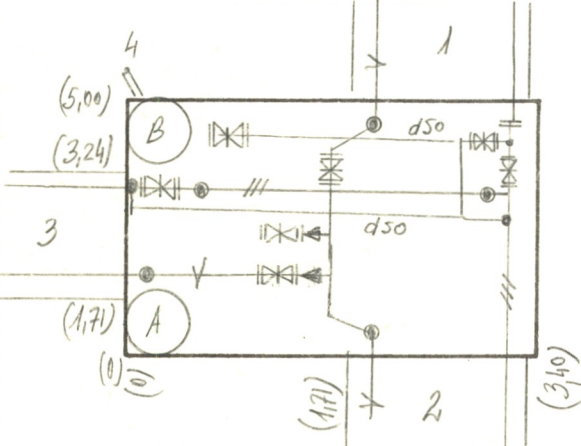
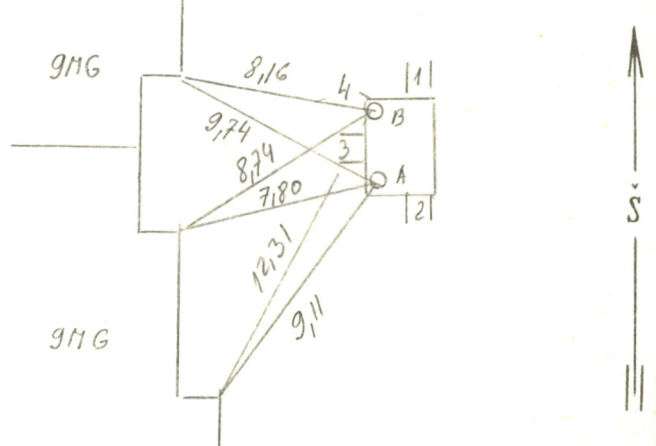
b) Horizontalinis:

PRIRIŠIMO BRĖŽINYS:
