Praeinamojo kolektoriaus kamera Nr. ( 5 ) 211 KORTELĖ 108-A-15  
 (įrenginio pavadinimas) (abrisas) (plane) (planšeto nomenklatura)  
1994 Vilnius Giluzių III mjr  
 (įrenginio pastatymo metai) (miestas) (gatvė)

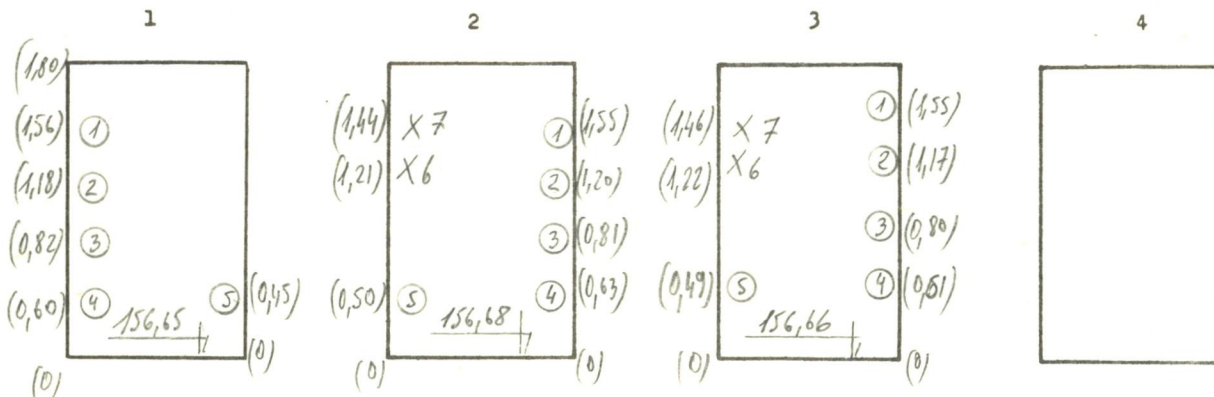
KOLEKTORIAUS PJŪVIAI: a) Vertikaliniai:

| Pavadinimas | Medžiaga | Skersmenys mm | Atst.nuo dangčio m | Altitudės | Lipynės <u>met. kopėčios</u><br>(medžiaga, kiekis)<br><br>Ar yra dujų? _____<br><br>Pastabos: 1) Atstumai pjūviuose duoti iki vamzdžių viršaus<br>2) $H_A = 159,71$<br>$H_{amb} = 159,18$ |
|---|---|---|---|---|---|
| 1 | 1-2 | Karšt. vand | pl | 65,100 | |
| | 3-4 | Šil. tr. | pl | 89,89 | |
| | 5 | Vand | pl | 200 | |
| 2 | 1-2 | Karšt. vand | pl | 65,125 | |
| | 3-4 | Šil. tr. | pl | 108,108 | |
| | 6-7 | Ž. if. el. kab | | | |
| 3 | 1-2 | Karšt. vand | pl | 50,65 | |
| | 3-4 | Šil. tr. | pl | 57,57 | |
| | 5 | Vand | pl | 100 | |
| 4 | KL | | a/c | 200 | |
