Pradinamojo kolektoriaus kamera Nr. ( 1 ) 2 . KORTELĖ 108-C-10  
(įrenginio pavadinimas) (abrisas) (plane) (planšeto nomenklatura)  
1994 Vilnius Giluzių II mjr.  
(įrenginio pastatymo metai) (miestas) (gatvė)

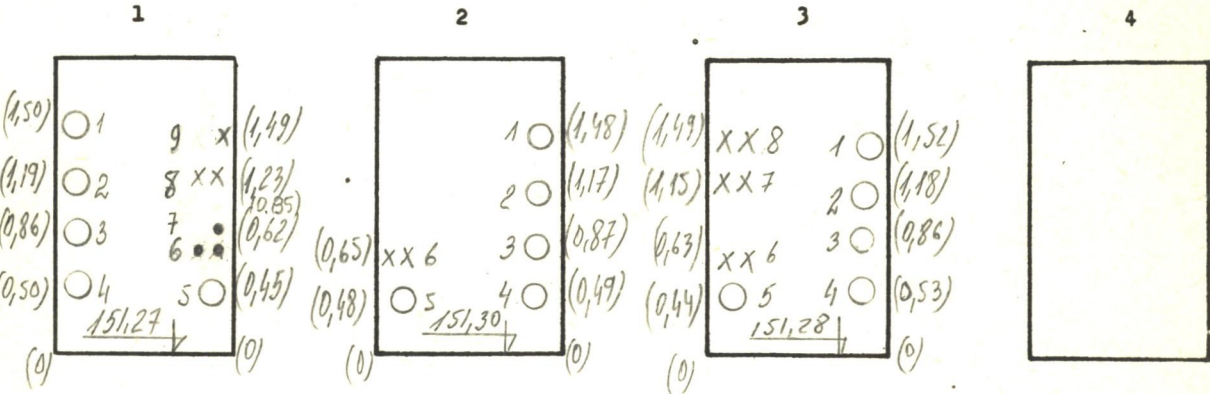
a) Vertikaliniai:

KOLEKTORIAUS PJŪVIAI:

| Pavadinimas | Medžiaga | Skersmenys<br>mm | Atst.nuo<br>dangčio m | Altitudės | Lipynės |
|---|---|---|---|---|---|
| Sienos | bet. | | | | Pastabos: 1) Atstumai pjūviuose |
| Dugnas | bet. | 3460 x 4980 | 3,45 | 150,82 | duoti iki vamzdžių viršaus |
| 1 | 1-2 | Karšt. vand | pl | 65, 100 | |
| | 3-4 | Šil. tr. | pl | 108, 108 | |
| | 5 | Vand | pl | 200 | |
| | 6-7 | Ryšio kab | | | |
| | 8-9 | Ž. il. el. kab | | | |
| 2 | 1-2 | Karšt. vand | pl | 100, 125 | |
| | 3-4 | Šil. tr | pl | 133, 133 | |
| | 5 | Vand | pl | 300 | |
| | 6 | Ryšio kab | | | |
| | 7-8 | Ž. il. el. kab | | | |
| 3 | 1-2 | Karšt. vand | pl | 65, 100 | |
| | 3-4 | Šil. tr | pl | 108, 108 | |
| | 5 | Vand. | pl | 200 | |
