Praeinamojo kolektoriaus kamera Nr. (X1) 243 KORTELE 108-c-11  
(įrenginio pavadinimas) (abrisas) (plane) (planšeto nomenklatura)  
1992 Vilnius Giluzų Imr.  
(įrenginio pastatymo metai) (miestas) (gatvė)

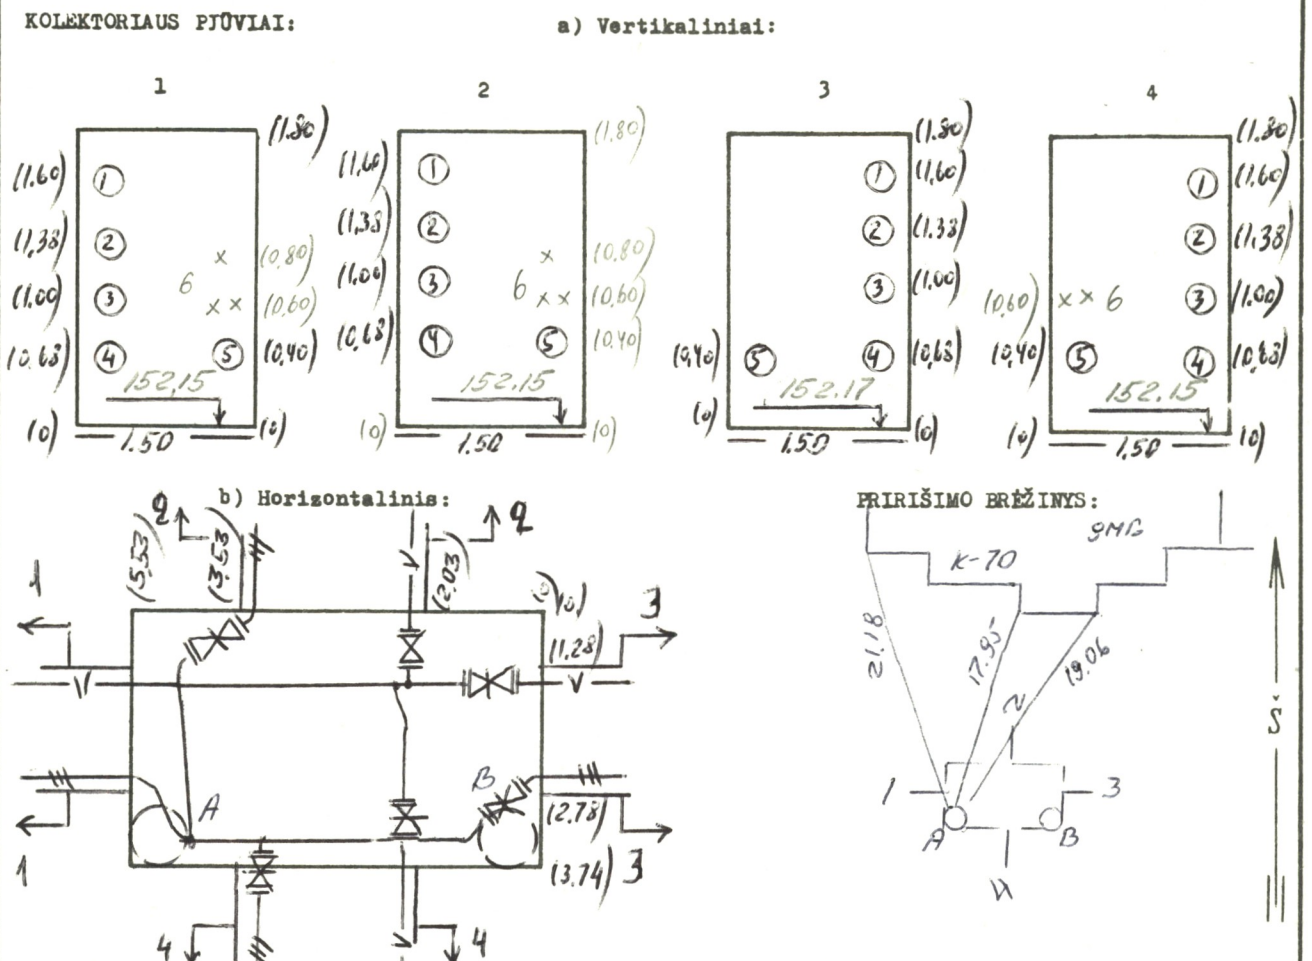
| Pavadinimas | Medžiaga | Skersmenys | Atst. nuo dangčio m | Altitudės | Lipynės <u>kopijos</u><br>(medžiaga, kiekis)<br><br>Ar yra dujų? _____<br><br>Pastabos: 1) Atstumai pjuviniuose duoti iki vamzdžių viršaus<br>2) B - po žeme |
| Dangtis | ket. | 650 | | A-156.16 | |
| Žemė | | | 0.0 | 156.16 | |
| Sienos | bet. | | | | |
| Dugnas | bet. | 3.74 x 5.53 | 4.61 | 151.55 | |
| 1 | 1-2 | kait. vand. | p/ | 70(80), 70(80) | |
| | 3-4 | šiluminė | p/ | 90(100), 50(70) | |
| | 5 | vandent. | p/ | 125(150) | |
| 2 | 1-2 | kait. vand. | p/ | 70(76), 70(76) | |
| | 3-4 | šiluminė | p/ | 50(60), 40(50) | |
| | 5 | vandent. | p/ | 70(80) | |
| 3 | 1-2 | kait. vand. | p/ | 70(76), 70(76) | |
| | 3-4 | šiluminė | p/ | 50(70), 40(50) | |
| 4 | 1-2 | kait. vand. | p/ | 40(50), 40(50) | |
| | 5 | vandent. | p/ | 46(50) | |
