Praeinamojo kolektoriaus kamera Nr. ( ) 75 KORTELĖ 108-C-1  
 (įrenginio pavadinimas) (abrisas) (plane) (planšeto nomenklatura)  
 (įrenginio pastatymo metal) Vilnius (miestas) Pilaitis III m.r. (gatvė)

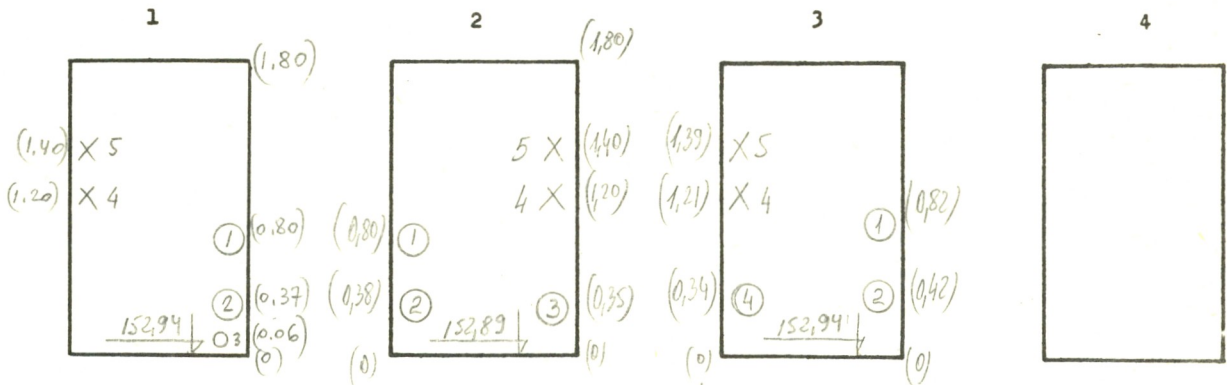
KOLEKTORIAUS PJŪVIAI:

a) Vertikaliniai:

| Pavadinimas | Medžiaga | Skersmenys<br>mm | Atst.nuo<br>dangčio m | Altitudės | Lipynės <u>met. kopėčios</u><br>(medžiaga, kiekis) | |
|---|---|---|---|---|---|---|
| Žemė | | | | | Pastabos: 1) Atstumai pjūviuose<br>duoti iki vamzdžių viršaus | |
