Praeinamojo kolektorius kamera Nr. ( 7 ) 141 KORTELE 108-C-3  
(įrenginio pavadinimas) (abrisas) (plane) (planšeto nomenklatūra)  
1994 Vilnius Giluzių III mjr.  
(įrenginio pastatymo metai) (miestas) (gatvė)

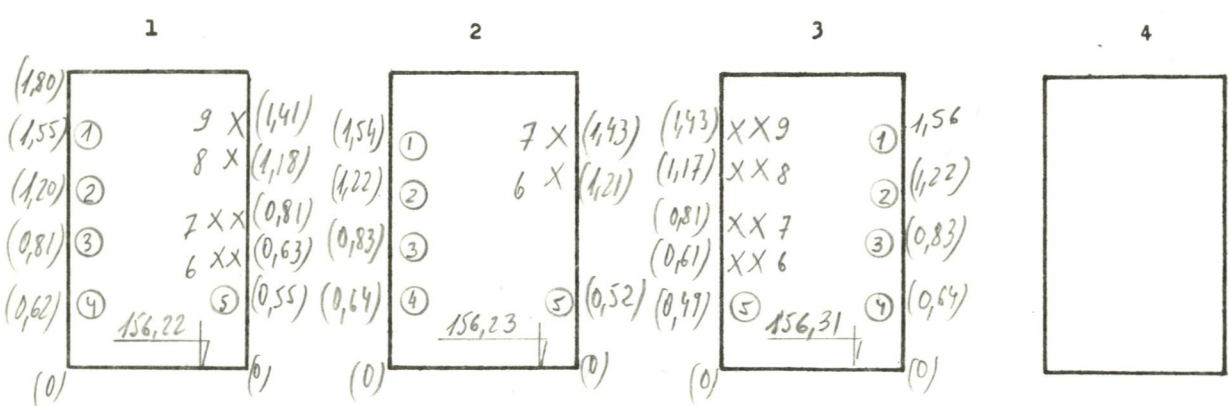
KOLEKTORIAUS PJŪVIAI: a) Vertikaliniai:

| Žemė | | | | 0.0 | 159,33 | Pastabos: 1) Atstumai pjūviuose<br>duoti iki vamzdžių viršaus | | | |
