Praeinamojo kolektoriaus Kamera Nr. ( 2 ) 124 KORTELĖ 108-C-5  
(įrenginio pavadinimas) (abrisas) (plane) (planšeto nomenklatūra)  
1994 Vilnius Gidūzių t. mjr.  
(įrenginio pastatymo metai) (miestas) (gatvė)

Inžinerinių tyrinėjimų  
INSTITUTAS

Objekto Nr. 01-3/5701

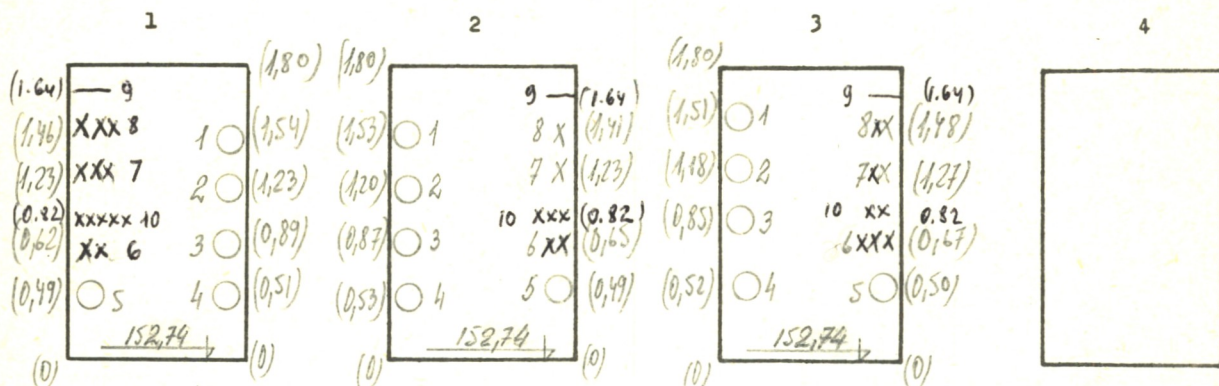
a) Vertikaliniai:

| Pavadinimas | Medžiaga | Skersmuo<br>mm | Atst.nuo<br>dangčio m | Altitudės |
|---|---|---|---|---|
| Pjūv.<br>Nr. | Vamzd.<br>Nr. | Komunikac.<br>rūšis | Medž. | Atst.nuo<br>dugno m |
| 1 | 1-2 | Karšt.vand | pl | 65,80 |
| | 3-4 | Sil.tr | pl | 76,76 |
| | 5 | Vand | pl | 200 |
| | 6 | Ryšio kab | | |
| | 7-8-10 | Ž.ift.el.kab | | |
| 2 | 1-2 | Karšt.vand | pl | 65,100 |
| | 3-4 | Sil.tr | pl | 89,89 |
| 3 | 1-2 | Karšt.vand | | 65,80 |
| | 3-4 | Sil.tr | | 76,76 |
| | 5 | Vand | | 100 |
| 4 | | KL | | 150 |

Pastabos: 1) Atstumai pjūviuose duoti iki vamzdžių viršaus
