Pracūnamojo kolektoriaus kamera Nr. ( 5 ) 187 KORTELĖ 108-C-5  
 (įrenginio pavadinimas) (abrisas) (plane) (planšeto nomenklatura)  
1994 Vilnius Giluzių T. m. k.  
 (įrenginio pastatymo metai) (miestas) (gatvė)

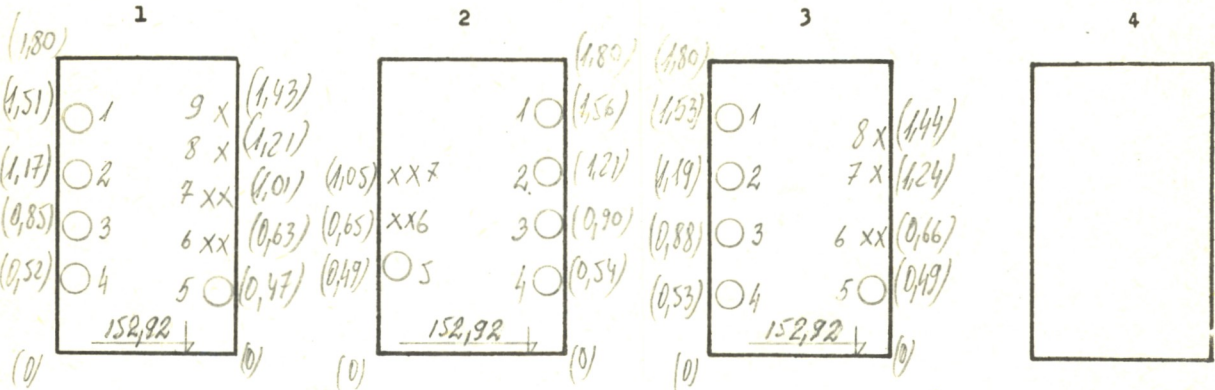
a) Vertikaliniai:

KOLEKTORIAUS PJŪVIAI:

Lipynės met. kopėčios  
 (medžiaga, kiekis)  
 Ar yra dujų? \_\_\_\_\_  
 Pastabos: 1) Atstumai pjūviuose duoti iki vamzdžių viršaus  
 2)  $H_B = 155,99$   
 $H_{lubų} = 155,50$   
 Inžinerinių tyrinėjimų INSTITUTAS  
 Objekto Nr. 01/3/5701  
 Sudarė Civilyo (pavardė) Dulys (parašas)  
 Patikrino ... (pavardė) ... (parašas)  
 1984 m. 04 mėn. 20 d.  
 (įrenginio tyrinėjimo data)

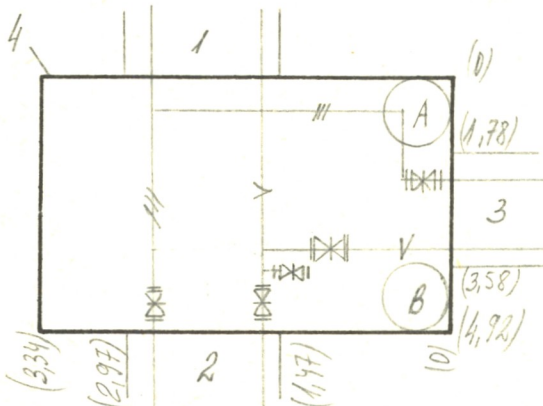
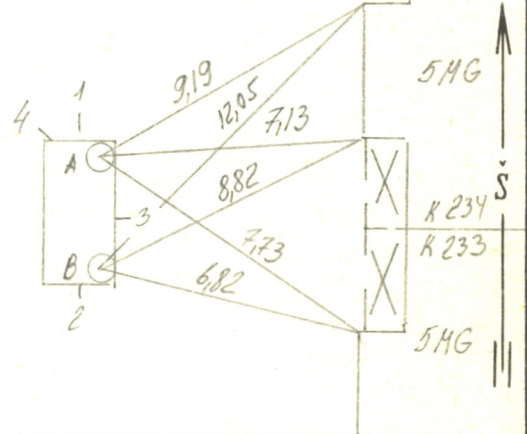
PRIRIŠIMO BRĖŽINYS:

b) Horizontalinis:
