Praciniamojo kolektoriaus kamera Nr. ( 5 ) 187 KORTELE 108-C-5  
(įrenginio pavadinimas) (abrisas) (plane) (planšeto nomenklatura)  
1994 Vilnius Giluzių T. m. k.  
(įrenginio pastatymo metai) (miestas) (gatvė)

KOLEKTORIAUS PJŪVIAI:

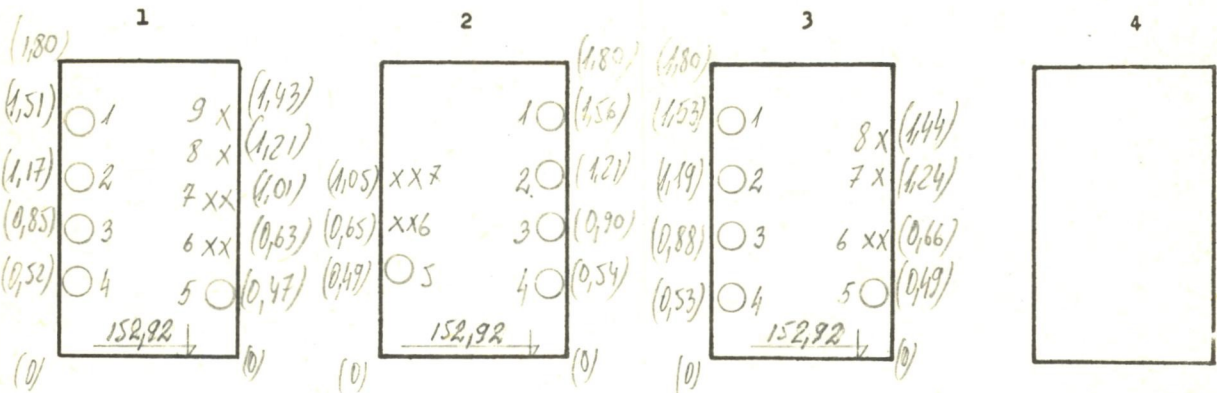
a) Vertikaliniai:

| Pavadinimas | Medžiaga | Skersmenys | Atst. nuo dangčio m | Altitudės | |
|---|---|---|---|---|---|
| Sienos | bet. | | | | Pastabos: 1) Atstumai pjūviuose duoti iki vamzdžių viršaus |
| Pjūv. Nr. | Vamzd. Nr. | Komunikac. rūšis | Medž. | Atst. nuo dugno m | |
| 1 | 1-2 | Karst.vand | pl | 65,80 | |
| | 3-4 | Šil.tr | pl | 76,76 | |
| | 5 | Vand | pl | 150 | |
| | 6 | Ryšiokab | | | |
| | 7 | A.it.el.kab | | | |
| 2 | 1-2 | Karst.vand | pl | 50,65 | |
| | 3-4 | Šil.tr | pl | 57,57 | |
| 3 | 1-2 | Karst.vand | pl | 50,65 | |
| | 3-4 | Šil.tr | pl | 45,45 | |
| | 5 | Vand | pl | 65 | |
| | 7-8 | Z.it.el.kab | | | |
| 4 | | RL | | 150 | |
