Vandentiekis kameros  
(Komunikacija) (Inginio pavadinimas)  
Vilnius V. Vilnios Vand. 136-B-15  
(Miestas) (Gatvė) (Planšeto nomenklatura)

ŠULINIO PIŪVIAI (Maitinys duoti m)

PRIRIŠIMO BRĖŽINYS

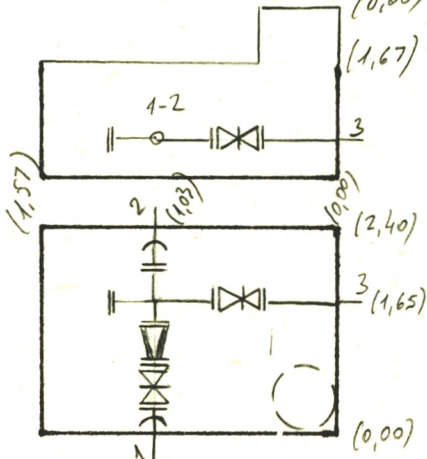
Vertikalinis

Horizontalinis

| Pavadinimas | Medžiaga | Diametras | Atstumas nuo dangčio | Altitudės | Lipynės ... <sup>6</sup> (Medžiaga, kiekis) |
|---|---|---|---|---|---|
| Dūgnas | bet. | 1,57x2,40 | 3,35 | 142,63 | ..... |
| Vamzdžiai | Nr. 1 | ket 200 | Viršus 2,82 | 143,16 | Inžinerinių tyrinėjimų INSTITUTAS |
| | Nr. 2 | ket 300 | Viršus 2,82 | 143,16 | |
| | Nr. 3 | pl 300 | Viršus 2,82 | 143,16 | Objekto Nr. <u>42.5.6.1.</u> |
