ITI Nr. 91<sup>8</sup>

Vandentiekis kameros Nr. ( ) 65 KORTELE  
(Komunikacija) (Irenginio pavadinimas)  
Vilnius N. Vilnios Vand. 136-B-15  
(Miestas) (Gatvė) (Planšeto nomenklatūra)

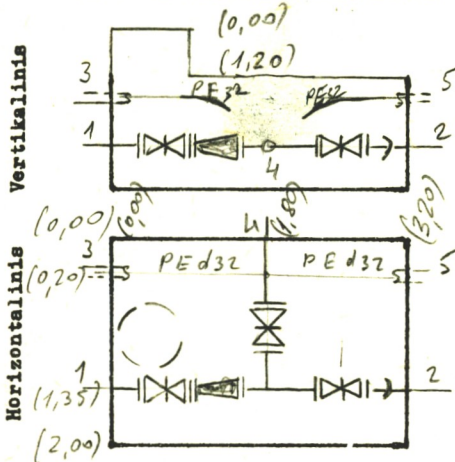
ŠULINIO PIŲVIAI (Matmenys duoti m)

| Pavadinimas | Medžiaga | Diametras | Atstumas nuo dangčio | Altitudės | Lipynės ...<br>(Medžiaga, kiekis) |
|---|---|---|---|---|---|
| Dūgnas | bet. | 3,20 x 2,00 | 3,54 | 142,14 | ..... |
| Vamzdžiai | Nr. 1 | plien 300 | Viršus 2,92 | 142,76 | Inžinerinių tyrinėjimų<br>INSTITUTAS<br>Objekto Nr. <u>PI-136-B-15</u><br>Sudarė <u>Antanas Krutavskij</u><br>(parašas) (pavardė)<br>Patikrinęs <u>Antanas Krutavskij</u><br>(parašas) (pavardė)<br>197... m. ... <u>13</u> ... mėn. ... <u>15</u> ... d.<br>(Irenginio tyrinėjimo data) |
| | Nr. 2 | plien 400 | Viršus 2,86 | 142,82 | |
| | Nr. 3 | ket 200 | Viršus 2,42 | 143,26 | |
| | Nr. 4 | plien 400 | Viršus 2,86 | 142,82 | |
| | Nr. 5 | ket 150 | Viršus 2,42 | 143,26 | |
