Praeinamojo kolektoriaus kamera Nr. ( ) 202 KORTELE 149-C-2  
 (įrenginio pavadinimas) (abrisas) (plane) (planšeto nomenklatura)  
 1988 Vilnius Siltuminių kelių  
 (įrenginio pastatymo metai) (miestas) (gatvė)

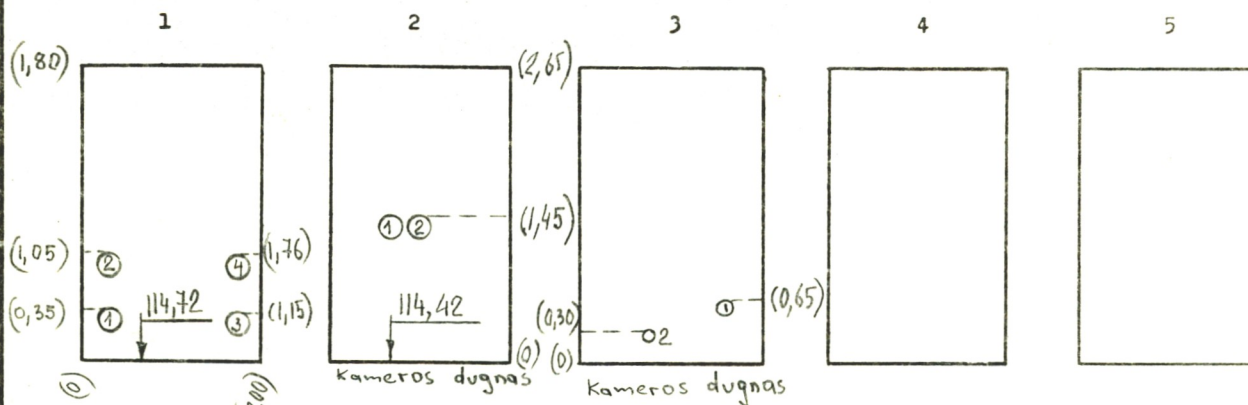
a) Vertikaliniai:

KOLEKTORIAUS PIŪVIAI:

| Pavadinimas | Medžiaga | Skersmenys<br>mm | Atst. nuo<br>dangčio m | Altitudės | Lipynės <u>kopėčios</u><br>(medžiaga, kiekis)<br><br>Ar yra dujų? <u>—</u><br><br>Pastabos: 1) Atstumai piūviniuose<br>duoti iki vamzdžių viršaus<br>2) Kameros <u>146</u> ,<br><u>H = 117,07</u><br><u>H<sub>A</sub> = 117,45</u><br><u>H<sub>B</sub> = 117,42</u><br><u>H<sub>C</sub> = 117,42</u> |
|---|---|---|---|---|---|
| Piūv.<br>Nr. | Vamzd.<br>Nr. | Komunikac.<br>rūšis | Medž. | Atst. nuo<br>dugno m | Inžinerinių tyrinėjimų<br>INSTITUTAS<br><br>Objekto Nr. <u>01-3/4172</u><br><br>Sudarė <u>Černiauskas</u> (pavardė) <u>Pamul</u> (parašas)<br>Patikrino <u>—</u> (pavardė) <u>—</u> (parašas)<br><br>1978 m. <u>12</u> men. <u>30</u> d.<br>(įrenginio tyrinėjimo data) |
| 1 | 1-2 | V | pl. | 200 | |
| | 3-4 | šiluminė | pl. | 300 | |
| 2 | 1-2 | šiluminė | pl. | 300 | |
| 3 | 1 | V | pl. | 200 | |
| | 2 | išskleidžias | pl. | 50 | |
