Praeinamojo kolektoriaus kamera Nr. ( ) 202 KORTELĖ 149-C-2  
 (įrenginio pavadinimas) (abrisas) (plane) (planšeto nomenklatura)  
 1988 Vilnius Siltnamių kelias  
 (įrenginio pastatymo metai) (miestas) (gatvė)

Inžinerinių tyrinėjimų  
 INSTITUTAS

Objekto Nr. 01-3/4172

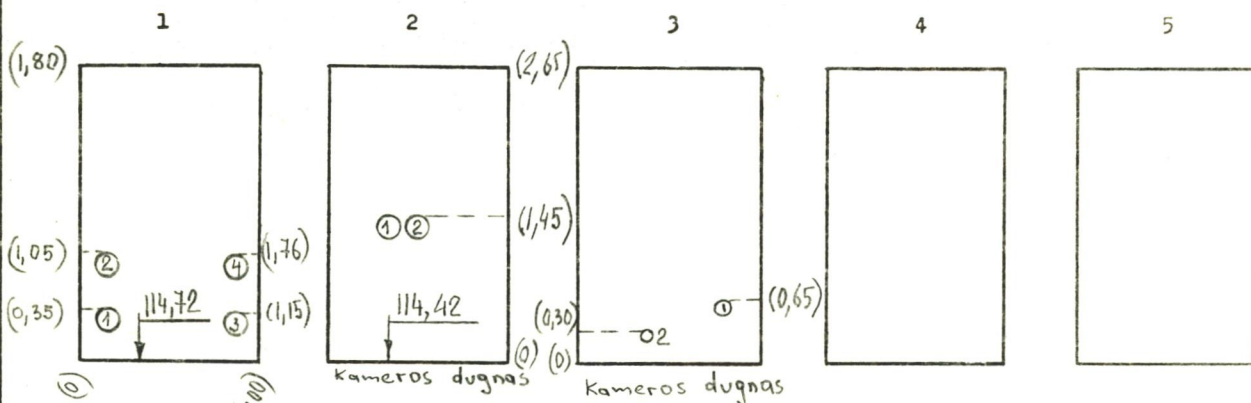
a) Vertikaliniai:

KOLEKTORIAUS PIŪVIAI:

Pastabos: 1) Atstumai piūviuose duoti iki vamzdžių viršaus

Piūv. Nr.	Vamzd. Nr.	Komunikac. rūšis	Medž.	Skersmuonis mm	Atst. nuo dugno m
1	1-2	Y	pl.	200	
	3-4	šiluminė	pl.	300	
2	1-2	šiluminė	pl.	300	
3	1	Y	pl.	200	
	2	išbidėjęs	pl.	50

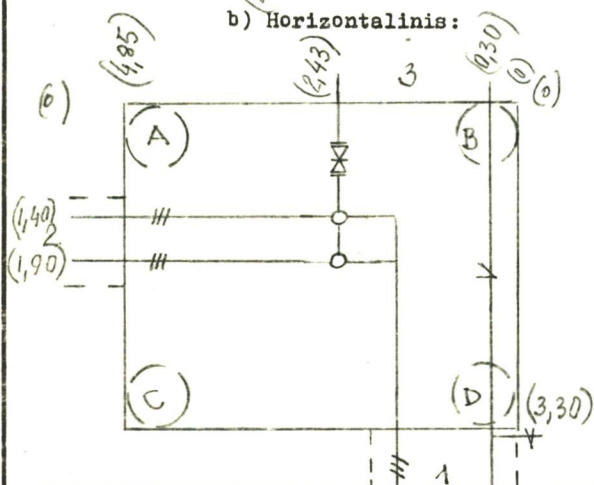
b) Horizontalinis:

2) Kameros lubų,  $H = 117,07$   
 $H_A = 117,45$   
 $H_B = 117,42$   
 $H_C = 117,42$
