Vandentiekis

kameros

Nr. ( ) 56 KORTELE

Vilnius

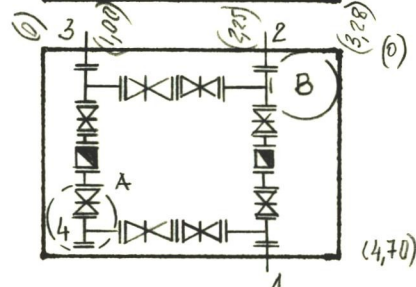
ŠULINIO PLOVIAI (Matmenys duoti m)

PRIRIŠIMO BRĖŽINYS

Vertikalinis

Horizontalinis

$$\begin{aligned} x &= 20666,78 \\ y &= 24276,43 \\ x &= 20662,82 \\ y &= 24273,91 \end{aligned}$$
