Vandentiekis

Kamera

Kortelė Nr. 18

Bražuolės - Gerosios Valios

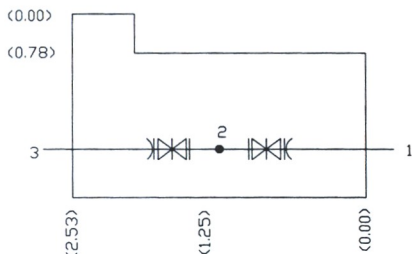
Vertikalusis

ŠULINIO PJUVIAI (m.)

| Pavadinimas | | Medžiaga | Diametras | Atstumas nuo dangčio | | Altitude | Lipynės ..... 2+met.kopėčios |
|---|---|---|---|---|---|---|---|
| Dangtis | | KET | 650 | — | | 158.53 | (Medžiaga, kiekis) |
| Žemė | | — | — | 0.00 | | 158.53 | Ar yra vandens? — nėra |
| Sienos | | BET | — | — | | — | Ar yra dujų? — nėra |
| Dugnas | | BET | 2530x1630 | 2.86 | | 155.67 | Pastabos: |
| Vamzdžiai | Nr.1 | PE | 200 | Viršus | 2.34 | 156.19 | UAB "Vilniaus topografija" |
| | Nr.2 | PE | 200 | Viršus | 2.34 | 156.19 | |
| | Nr.3 | PE | 200 | Viršus | 2.34 | 156.19 | Objektas: Traku Vokė |
