| <u>Vandentiekis</u> | | kameros | | Nr. ( <u>121</u> ) <b>KORTELE</b> | |
| (Komunikacija) | | (Irenginio pavadinimas) | | <u>207-B-13</u> | |
| <u>Vilnius</u> | | <u>Kirijimų</u> | | (Planšeto nomenklatura) | |

**ŠULINIO PIŪVIAI** (Maitinys duoti m)

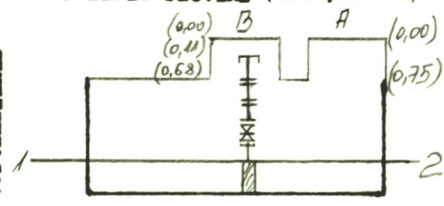
Vertikalinis

| Pavadinimas | Medžiaga | Diametras | Atstumas nuo dangčio | Altitudės | Lipynės ...met <u>121p</u><br>(Medžiaga, kiekis) |
| Dūgnas | bet. | <u>1800</u><br><u>2000</u> | <u>3,55</u> | <u>142,03</u> | ..... |
| Vamzdžiai | Nr. 1 | <u>Ket</u> | <u>400</u> | Viršus <u>2,52</u><br>Apačia <u>143,06</u> | ..... |
| | Nr. 2 | <u>Ket</u> | <u>400</u> | Viršus <u>2,52</u><br>Apačia <u>143,06</u> | ..... |
