Šulinio pjūviai

| Pavadinimas | Medžiaga | Diametras, mm | Atstumas nuo dangčio, m | | Altitudės | Lipynės nėra<br>(medžiaga, kiekis) |
|---|---|---|---|---|---|---|
| | | | | | | Objektas: <b>KRIANTA</b><br>Kv. paž. nr. 1GKV-529 |

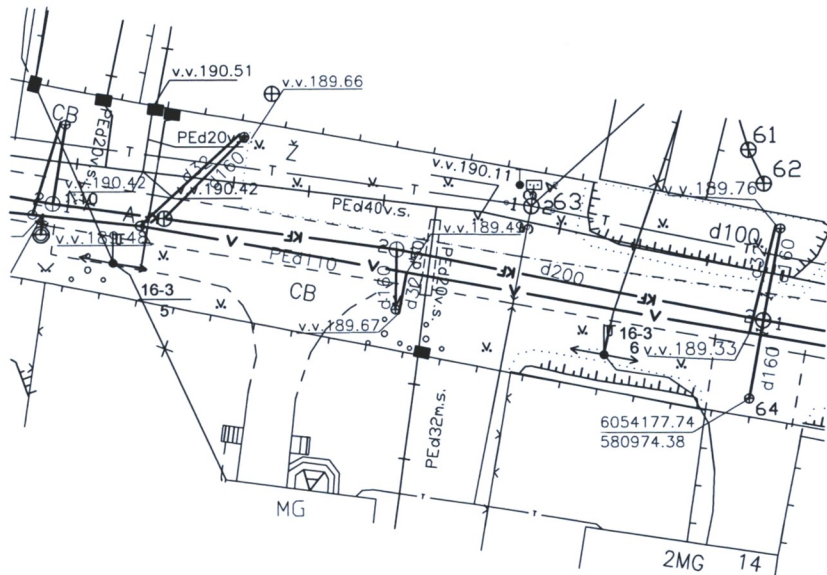
Vertikalinis

Horizontalinis

| Pavadinimas | Medžiaga | Diametras, mm | Atstumas nuo dangčio, m | | Altitudės | Lipynės nėra<br>(medžiaga, kiekis) |
| Dangtis | ket. | 315 | | | 191.36 | Ar yra vandens? nėra |
| Sienos | PVC | | | | | Pastabos |
| Dugnas | PVC | 315 | 2.00 | | 189.36 | |
| Vamzdžiai | Nr. 1 | PVC | 160 | Viršus | | |
| | | | | Apačia | 2.00 | 189.36 |
| | Nr. 2 | PVC | 160 | Viršus | | |
