Praeinamojo kolektoriaus Kamera Nr. (6) 201 KORTELE 89-B-13  
 (įrenginio pavadinimas) (abrisas) (plane) (planšeto nomenklatura)  
1986 Vilnius K. Markso  
 (įrenginio pastatymo metai) (miestas) (gatvė)

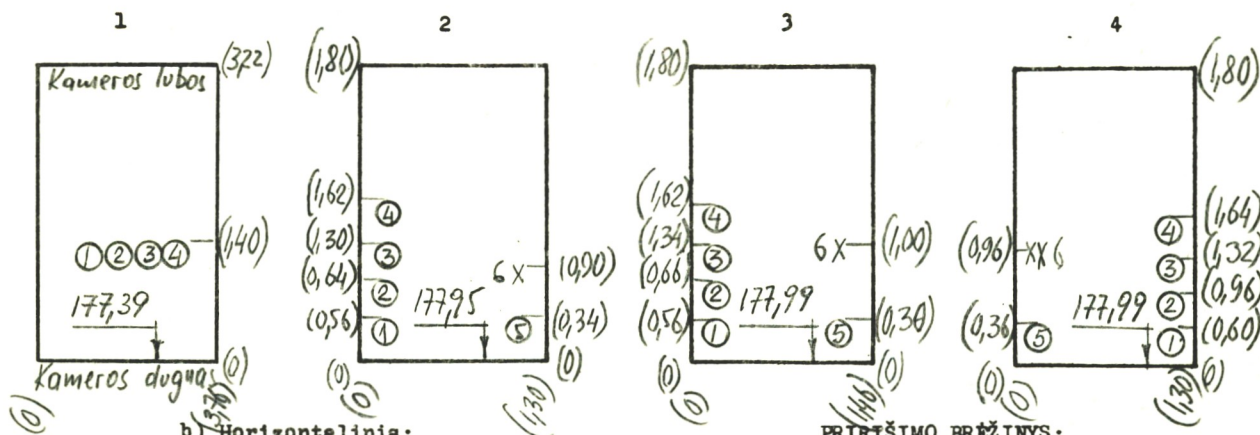
a) Vertikaliniai:

KOLEKTORIAUS PJŪVIAI:

| Pavadinimas | Medžiaga | Skersmenys<br>mm | Atst.nuo<br>dangčio m | Altitudės | Lipynės |
|---|---|---|---|---|---|
| Sienos | bet. | | | | Pastabos: 1) Atstumai pjūviuose<br>duoti iki vamzdžių viršaus |
