Praeinamojo kolektoriaus kamera Nr. ( ) 103 KORTELĖ 89-D-14  
(įrenginio pavadinimas) (abrisė) (plane) (planšeto nomenklatūra)  
1983 Vilnius Taikos  
(įrenginio pastatymo metai) (miestas) (gatvė)

Inžinerinių tyrinėjimų  
INSTITUTAS

Objekto Nr. 01-3/2524

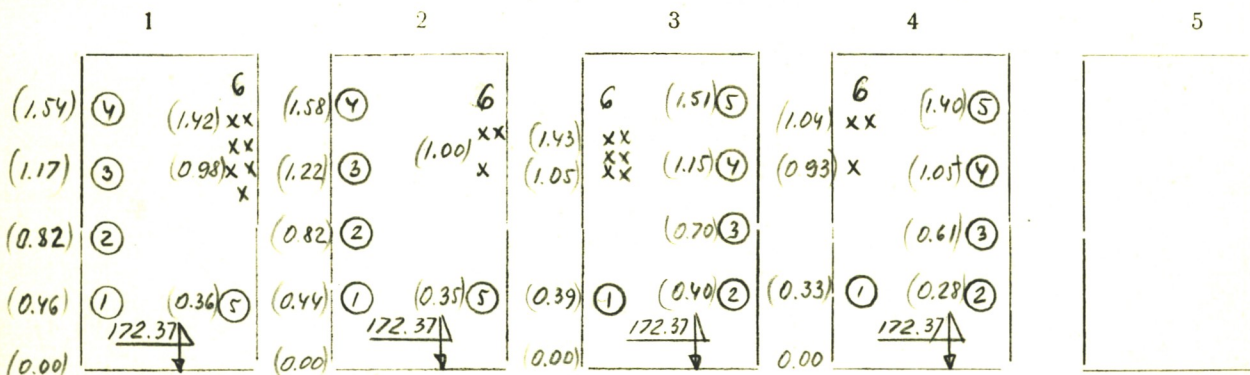
a) Vertikaliniai:

KOLEKTORIAUS PIŪVIAI:

Pastabos: 1) Atstumai piūvliuose duoti iki vamzdžių viršaus

| Piūv. Nr. | Vamzd. Nr. | Komunikac. rūšis | Medž. | Atst. nuo dugno m |
| 1 | 1-2 | Šilum. | pl. | 150 |
| 2 | 1-2 | Šilum. | pl. | 50 |
| 3 | 1 | Vand. | pl. | 150 |
| 4 | 1 | Vand. | pl. | 150 |
