Praeinamojo kolektoriaus kamera Nr. ( ✓ ) 1 KORTELĖ 90-A-1  
 (įrenginio pavadinimas) (abrisas) (plane) (planšeto nomenklatūra)  
1990 Vilnius Ukmergės  
 (įrenginio pastatymo metai) (miestas) (gatvė)

Lipynės -  
(medžiaga, kiekis)Ar yra dujų? -Pastabos: 1) Atstumai pjūviuose  
duoti iki vamzdžių viršaus2) H<sup>B</sup>=175.57Inžinerinių tyrinėjimų  
INSTITUTASObjekto Nr. 01-3/4594

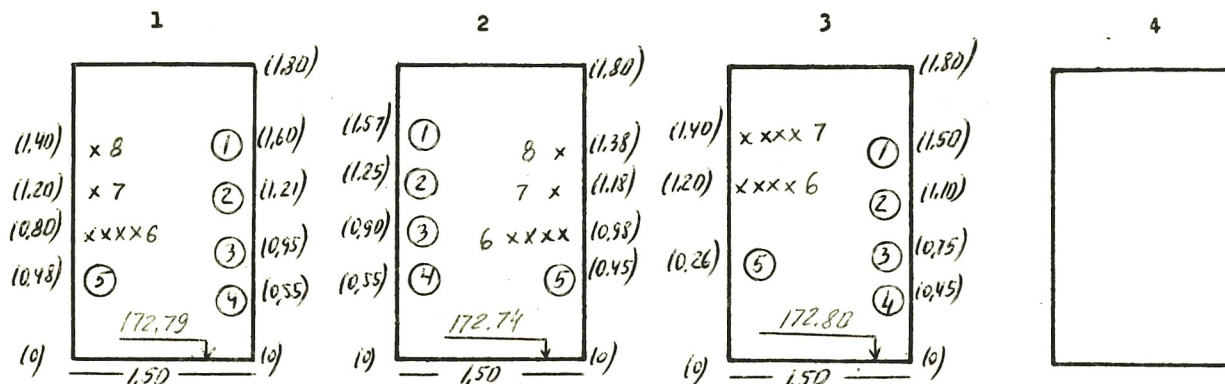
## a) Vertikaliniai:

## KOLEKTORIAUS PJŪVIAI:

| Pavadinimas | Medžiaga | Skersmenys<br>mm | Atst.nuo<br>dangčio m | Altitudės |
|---|---|---|---|---|
| Pjūv.<br>Nr. | Vamzd.<br>Nr. | Komunikac.<br>rūšis | Medž. | Atst.nuo<br>dugno m |
| 1 | 1-2 | karšt.vand. | pl | 108 (100), 133/125 |
| | 3-4 | šiluminė | pl | 140 (125), 140/125 |
| | 5 | vanden. | pl | 200 |
| | 6 | gyvų kab. | | |
| 2 | 1-2 | karšt.vand. | pl | 108 (100), 133/125 |
| 3 | 1-2 | karšt.vand. | pl | 47 (40), 73/50 |
| | 3-4 | šiluminė | pl | 63 (50), 63/50 |
| | 5 | vand. | pl | 40 |
| | 6 | gyvų k. | | |
| | 7 | žemos slėgio | | |
