Tolimosios Sodu 2-oji g., Vilnius, Vilniaus m. sav.  
(adresas)

77310027  
(LKS-94 M 1:500 plano numeris)

## IRENGINIO PJŪVIAI (matmenys duoti m)

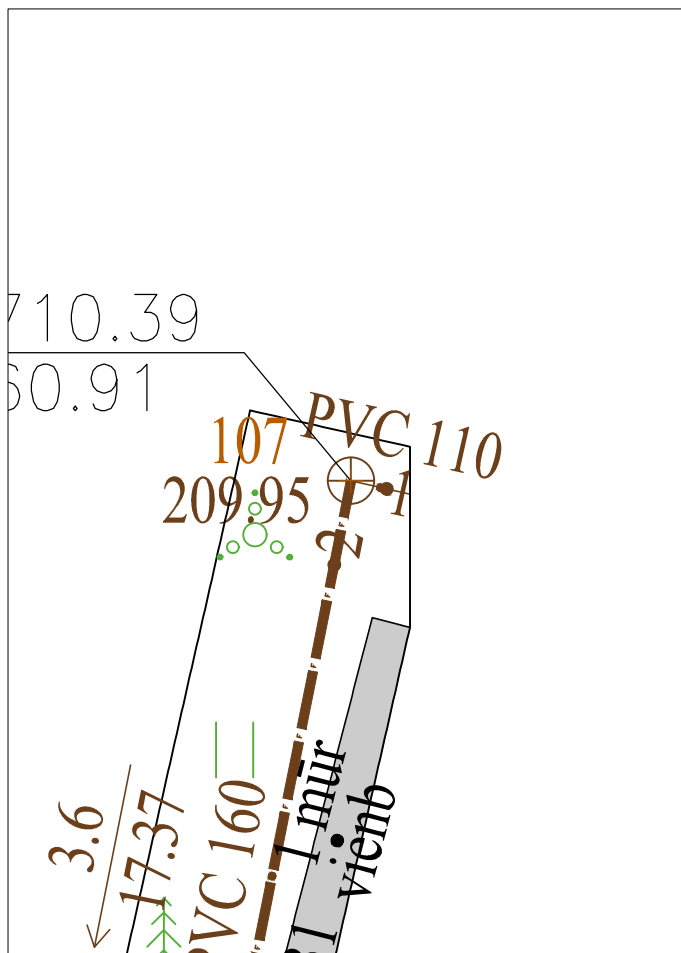
## SASAJOS SCHEMA

## Vertikalis

## Horizontalis

| Pavadinimas | | Medžiaga | Skersmo arba<br>matm., mm | | Atstumas nuo dangčio, m | | Altitudė | Lipynės: _____<br>nėra<br>(medžiaga, kickis) | | |
|---|---|---|---|---|---|---|---|---|---|---|
| Lubos | | bet | 1000 | | 0.00 | | 209.95 | | | |
| Dugnas | | bet | 1000 | | 2.80 | | 207.15 | | | |
| Vamzdžiai | Nr. 1 | PVC | Išorinis | 110 | Viršus | 0.81 | 209.14 | | | |
| | Nr. 2 | PVC | Išorinis | 160 | Viršus | 0.86 | 209.09 | | | |
