95  
(irenginio numeris)

77310028  
(LKS-94 M 1:500 plano numeris)

## SASAJOS SCHEMA

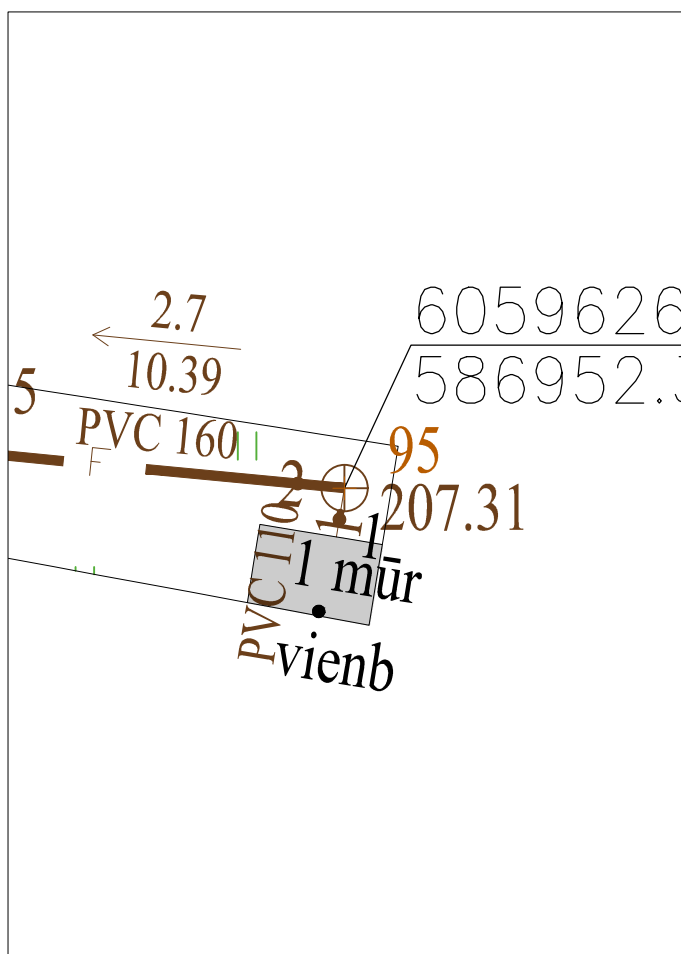
| Pavadinimas | | Medžiaga | Skersmuo arba<br>matm., mm | | Atstumas nuo dangčio, m | | Altitudė | Lipynės: _____<br>nėra<br>(medžiaga, kiekis) | | |
| Dangtis | | ket | 650 | | | | 207.31 | Ar yra vandens? _____ Ne | | |
| Žemė | | grunt | | | 0.00 | | 207.31 | Ar yra dujų? _____ Ne | | |
| Sienos | | bet | | | | | | Pastabos:<br>X=6059626.39 / Y=586952.30 | | |
| Lubos | | bet | 1500 | | 1.20 | | 206.11 | | | |
| Dugnas | | bet | 1500 | | 2.50 | | 204.81 | | | |
| Vamzdžiai | Nr. 1 | PVC | Išorinis | 110 | Viršus | | 206.57 | | | |
| | | | Vidinis | | Apačia | 0.74 | | | | |
| | Nr. 2 | PVC | Išorinis | 160 | Viršus | | 206.52 | | | |
| | | | Vidinis | | Apačia | 0.79 | | | | |
