10  
 (irenginio numeris)

77310051  
(LKS-94 M 1:500 plano numeris)

## SASAJOS SCHEMA

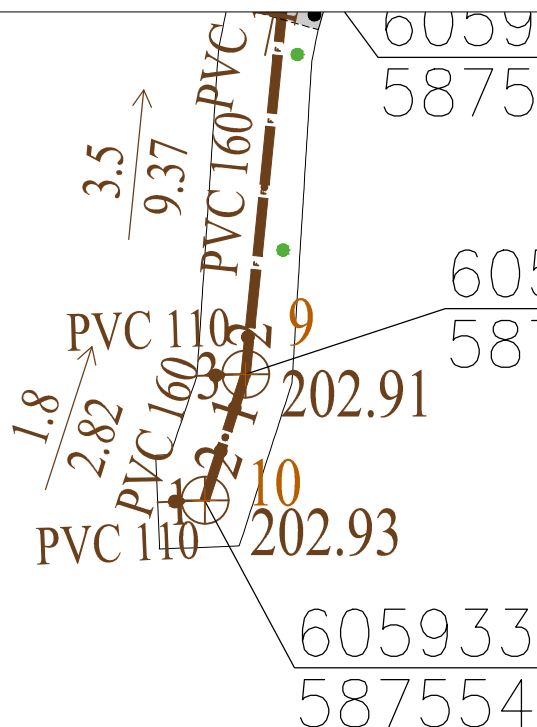
A diagram of a circular structure, possibly a cell or a microorganism, with two rectangular protrusions. Protrusion 1 is on the left, and protrusion 2 is on the top right. The interior of the circle is indicated by a dashed line.

| Pavadinimas | | Medžiaga | Skersmuo arba<br>matm., mm | | Atstumas nuo dangčio, m | | Altitudė | Lipynės: _____<br>nėra<br>(medžiaga, kickis) | | |
|---|---|---|---|---|---|---|---|---|---|---|
| Dangtis | | ket | 650 | | | | 202.93 | Ar yra vandens? _____<br>Taip | | |
| Žemė | | grunt | | | 0.00 | | 202.93 | Ar yra dujų? _____<br>Ne | | |
| Sienos | | bet | | | | | | Pastabos:<br>X=6059330.07 / Y=587554.08 | | |
| Lubos | | bet | 1000 | | 1.10 | | 201.83 | | | |
| Dugnas | | bet | 1000 | | 4.00 | | 198.93 | | | |
| Vamzdžiai | Nr. 1 | PVC | Išorinis | 110 | Viršus | 1.68 | 201.25 | | | |
| | Nr. 2 | PVC | Išorinis | 160 | Viršus | 1.73 | 201.20 | | | |
