## SASAJOS SCHEMA

77/31-0113

Objektas:  
Gurių Sodų 31-oji g. nr.: 26,  
Vilnius

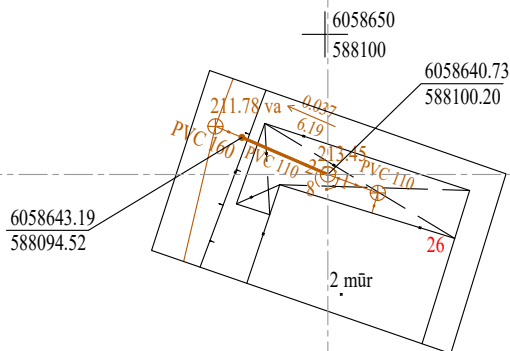
| Pavadinimas | | Medžiaga | Skersmuo arba matm., mm | | Atstumas nuo dangčio, m | | Altitudė |
|---|---|---|---|---|---|---|---|
| Dugnas | | bet | 1500 | | 2.20 | | 211.25 |
| Vamzdžiai | Nr. 1 | PVC | Išorinis | 110 | Viršus | | |
| | | | Vidinis | | Apačia | 1.16 | 212.29 |
| | Nr. 2 | PVC | Išorinis | 110 | Viršus | | |
| | | | Vidinis | | Apačia | 1.44 | 212.01 |

Pastabos:  
X=6058640.73 / Y=588100.20
