269  
(įrenginio numeris)

77320009  
(LKS-94 M 1:500 plano numeris)

## SASAJOS SCHEMA

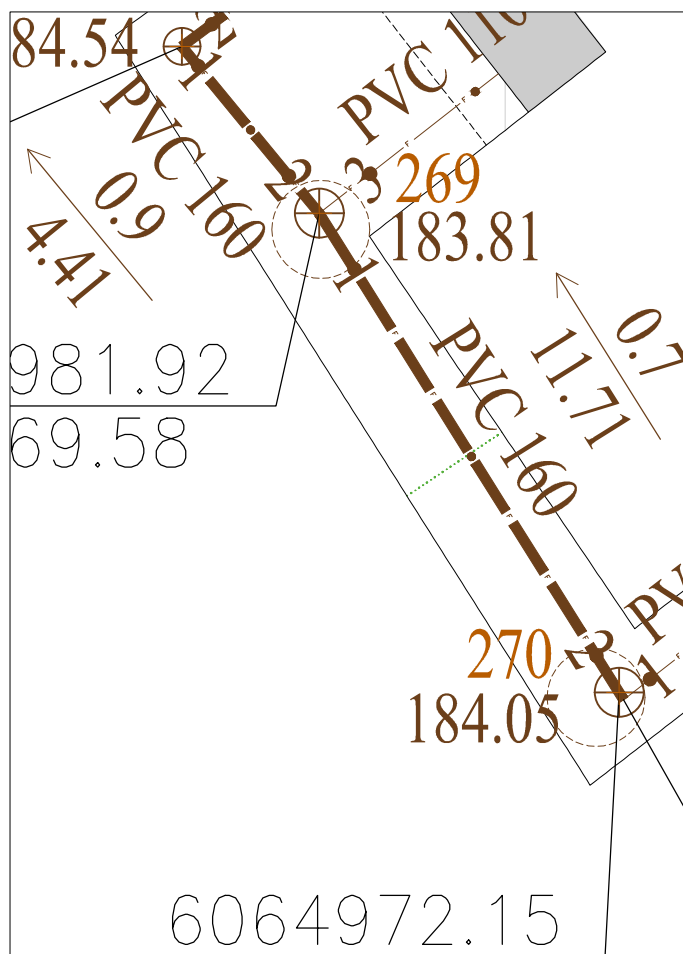
A diagram of a circular structure, possibly a cross-section of a cell or a microorganism. The circle has a dashed inner boundary. Three rectangular protrusions are attached to the outer boundary, labeled 1, 2, and 3. Protrusion 1 is at the bottom, protrusion 2 is at the top-left, and protrusion 3 is at the top-right.

| Pavadinimas | | Medžiaga | Skersmoio arba matm., mm | | Atstumas nuo dangčio, m | | Altitudė | Lipynės: _____ nėra<br>(medžiaga, kickis) | | |
|---|---|---|---|---|---|---|---|---|---|---|
| Dangtis | | pls | 650 | | | | 183.81 | Ar yra vandens? _____ Taip | | |
| Lubos | | bet | 2000 | | 0.70 | | 183.11 | X=6064981.92 / Y=587069.58 | | |
| Dugnas | | bet | 2000 | | 2.80 | | 181.01 | _____ | | |
| Vamzdžiai | Nr. 1 | PVC | Išorinis | 160 | Viršus | | | _____ | | |
| | | | Vidinis | | Apačia | 0.89 | 182.92 | _____ | | |
| | Nr. 2 | PVC | Išorinis | 160 | Viršus | | | _____ | | |
| | Nr. 3 | PVC | Išorinis | 110 | Viršus | | | _____ | | |
| | | | Vidinis | | Apačia | 0.84 | 182.97 | _____ | | |
