Šiaurės Sodų 1-oji g.  
(adresas)

78/32-0063  
(LKS-94 M 1:500 plano numeris)

**ĮRENGINIO PJŪVIAI** (matmenys duoti m)

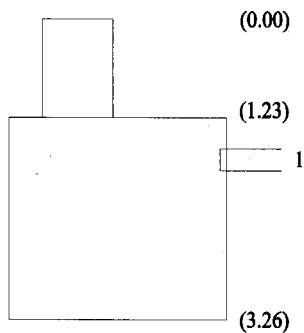
## Vertikalusis

| Pavadinimas | Medžiaga | Skersmuo arba matm., mm | | Atstumas nuo dangčio, m | | Altitudė |
|---|---|---|---|---|---|---|
| Dugnas | bet | 2000 | | 3.26 | | 187.48 |
| Vamzdžiai | Nr. 1 | PVC | Išorinis | 110 | Viršus | |
| | | | Vidinis | | Apačia | 1.43 |
