75310058  
(LKS-94 M 1:500 plano numeris)

## SASAJOS SCHEMA

Objektas:  
Elektrinės g. 2, Vilnius

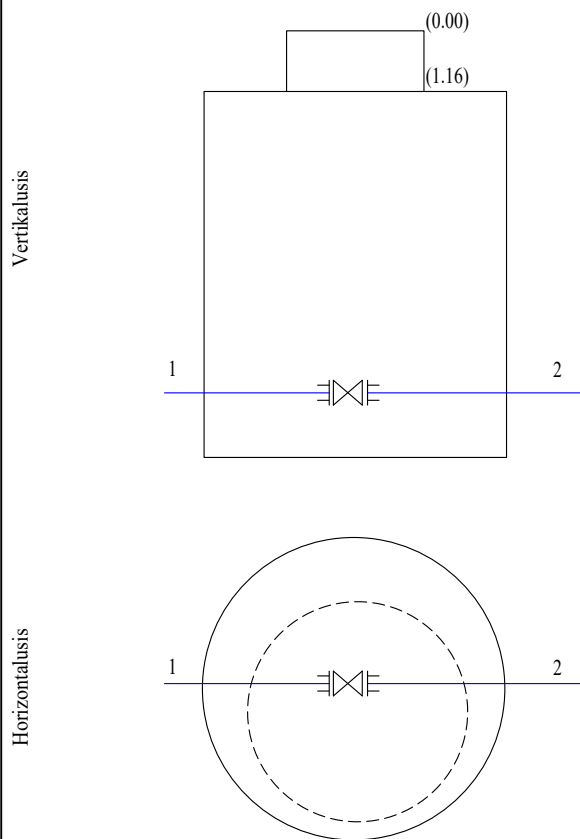
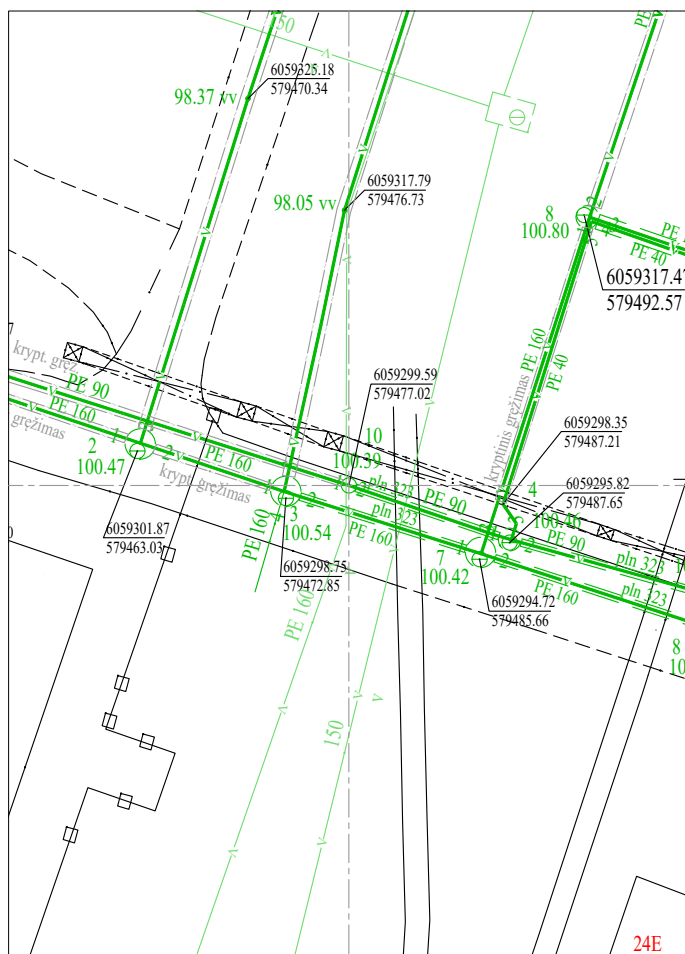
| Pavadinimas | | Medžiaga | Skersmuo arba matm., mm | | Atstumas nuo dangčio, m | | Altitudė |
|---|---|---|---|---|---|---|---|
| Dangtis | | ket | 670 | | | | 100.39 |
| Žemė | | asf | | | 0.00 | | 100.39 |
| Dugnas | | bet | 1000 | | 2.87 | | 97.52 |
| Vamzdžiai | Nr. 1 | PE | Išorinis | 90 | Viršus | 2.38 | 98.01 |
| | Nr. 2 | PE | Išorinis | 90 | Viršus | 2.38 | 98.01 |

Ar yra vandens? \_\_\_\_\_ Taip
