Pastabos:  
X=6059473.63 / Y=579611.85

Objektas:  
Elektrinės g. 2, Vilnius

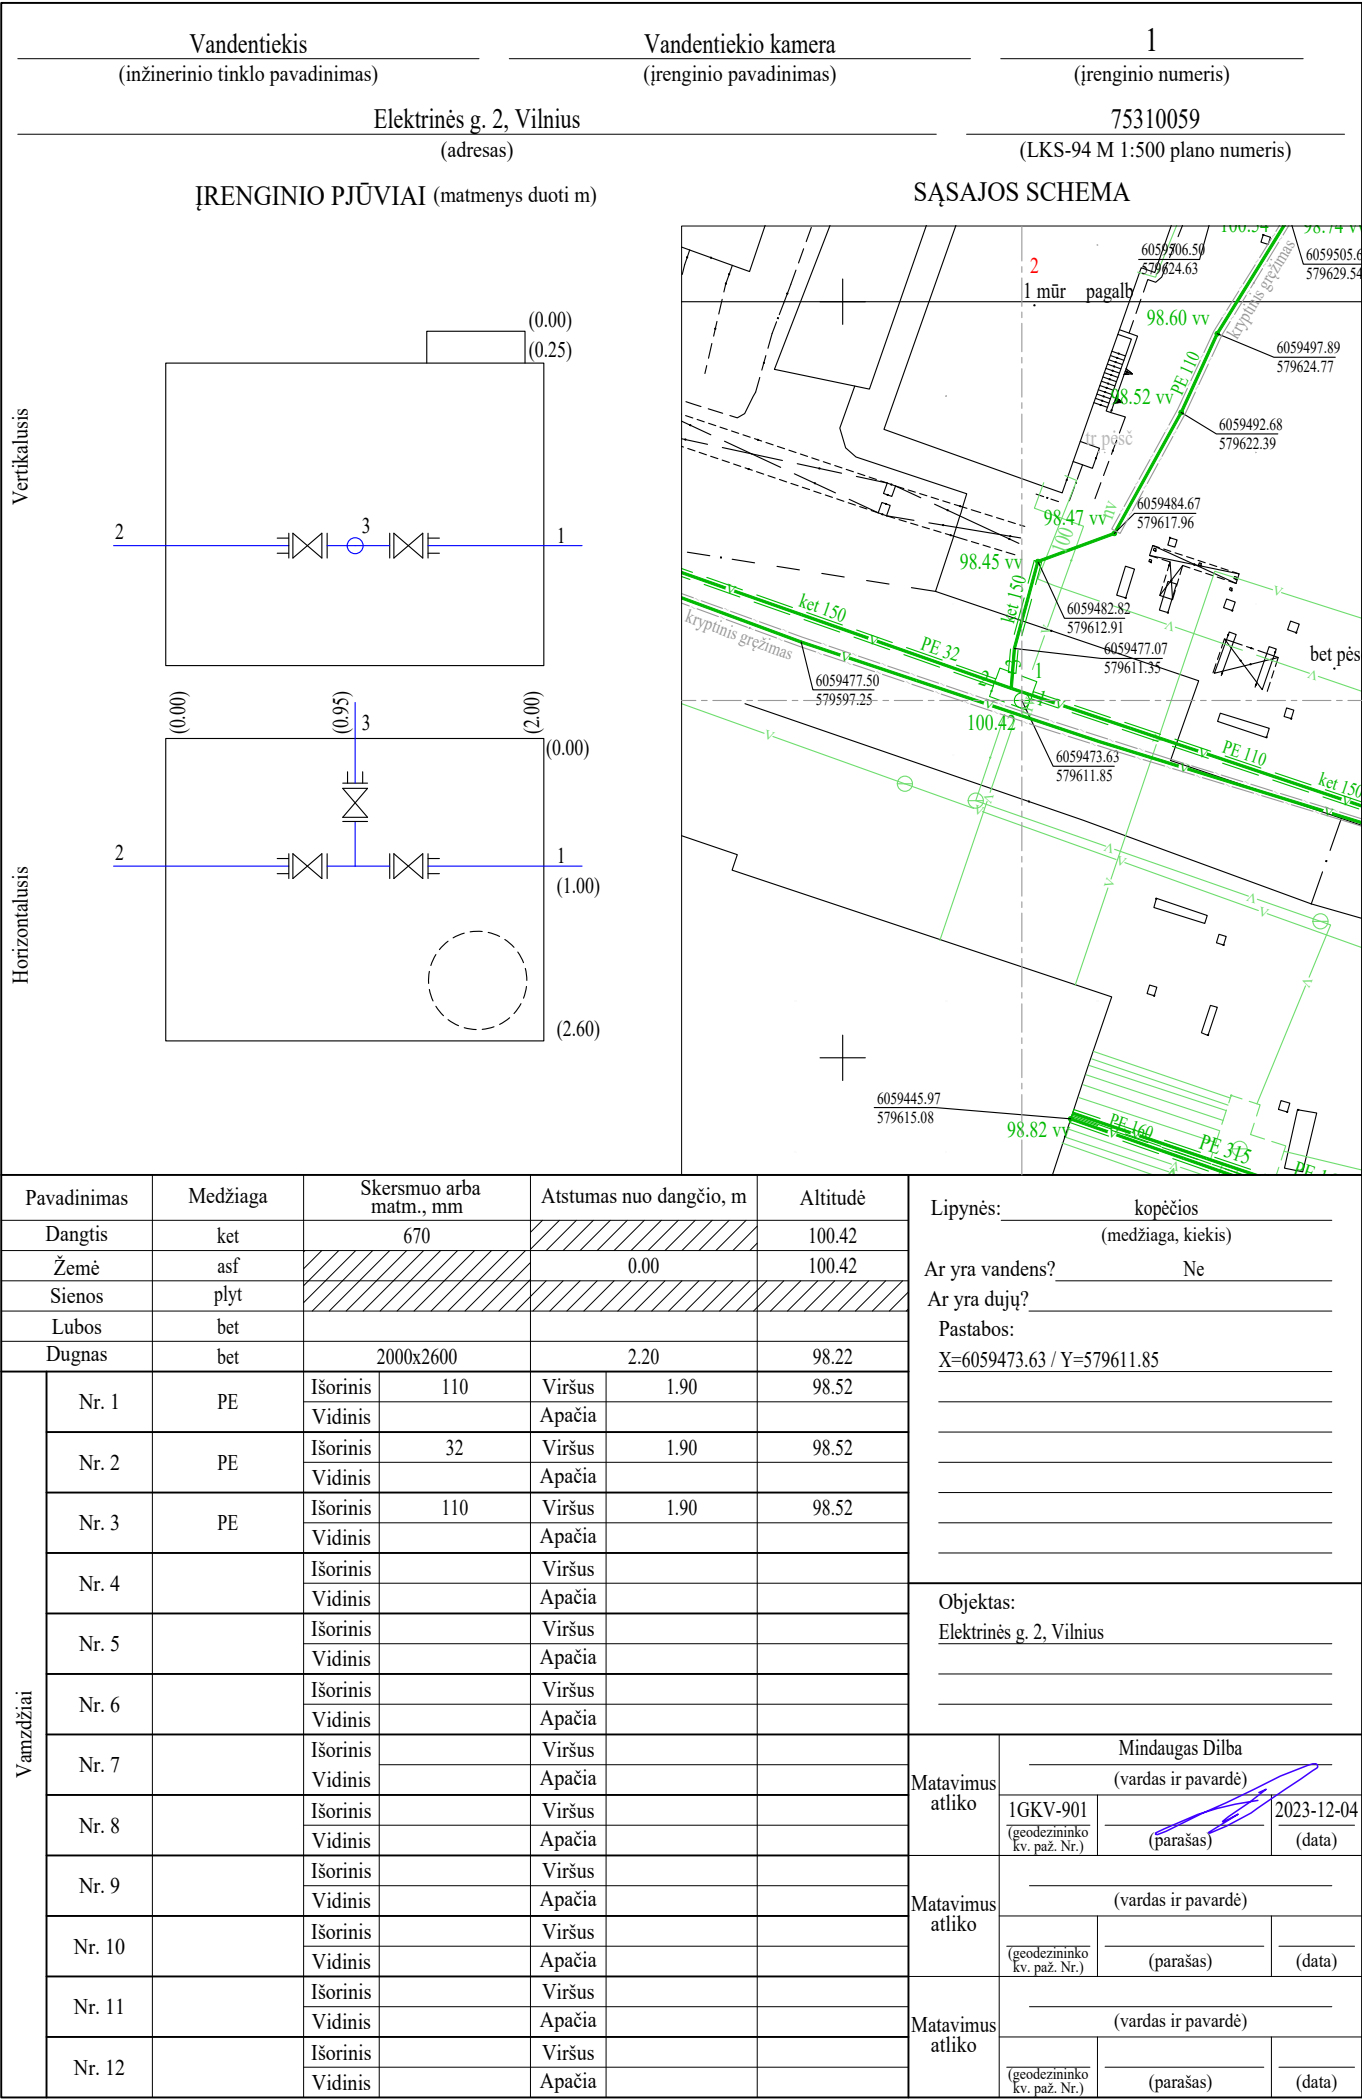
| Pavadinimas | Medžiaga | Skersmuo arba<br>matm., mm | Atstumas nuo dangčio, m | Altitudė |
| Dangtis | ket | 670 | | 100.42 |
| Žemė | asf | | 0.00 | 100.42 |
| Sienos | plyt | | | |
| Lubos | bet | | | |
| Dugnas | bet | 2000x2600 | 2.20 | 98.22 |

Vamzdžiai

| Nr. 1 | PE | Išorinis | 110 | Viršus | 1.90 | 98.52 |
| Nr. 2 | PE | Išorinis | 32 | Viršus | 1.90 | 98.52 |
| Nr. 3 | PE | Išorinis | 110 | Viršus | 1.90 | 98.52 |

Ar yra vandens? Ne
