(irenginio pavadinimas)

75310067

IRENGINIO PJŪVIAI (matmenys duoti m)

## SASAJOS SCHEMA

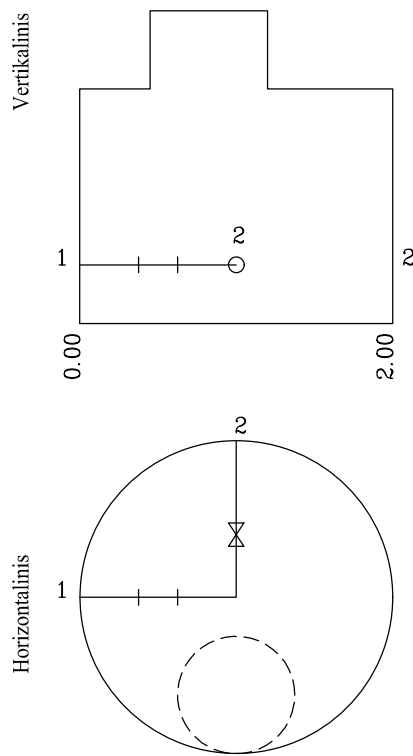
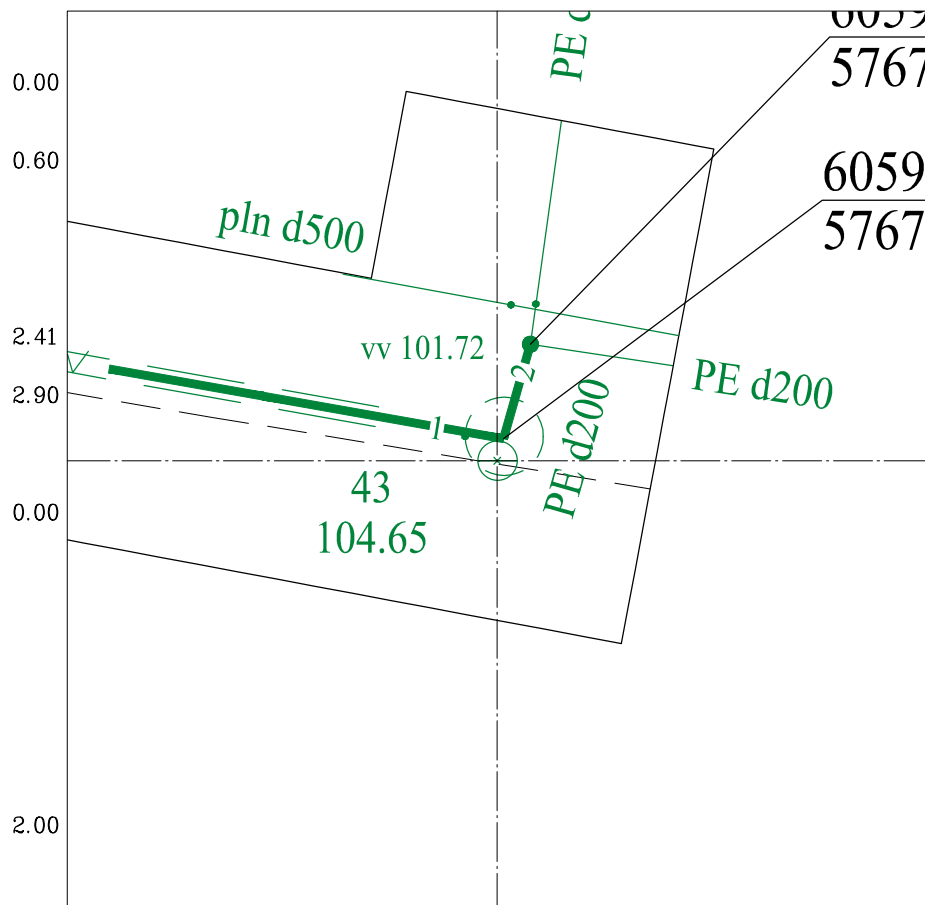
| Lubos | | bet | 2000 | | 0.60 | | 104.05 | X = 6059116.49; Y = 576726.98 | | |
| Dugnas | | bet | 2000 | | 2.90 | | 101.75 | | | |
| Vamzdžiai | Nr. 1 | PE | Išorinis | 200 | Viršus | 2.41 | 102.24 | | | |
| | Nr. 2 | PE | Išorinis | 200 | Viršus | 2.41 | 102.24 | | | |
