## SASAJOS SCHEMA

Objektas:

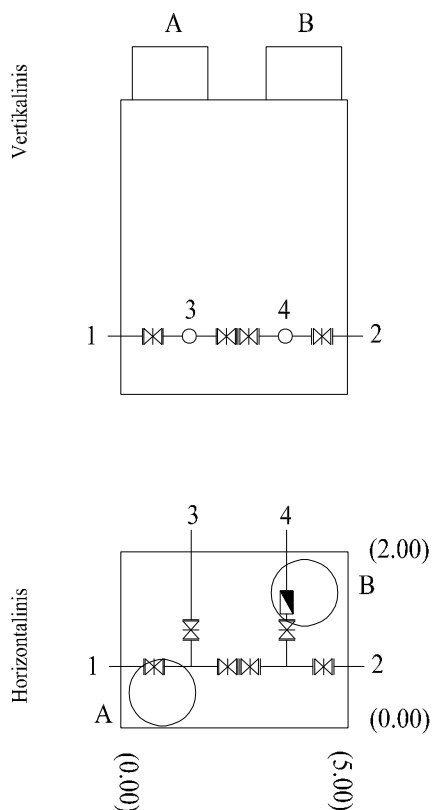
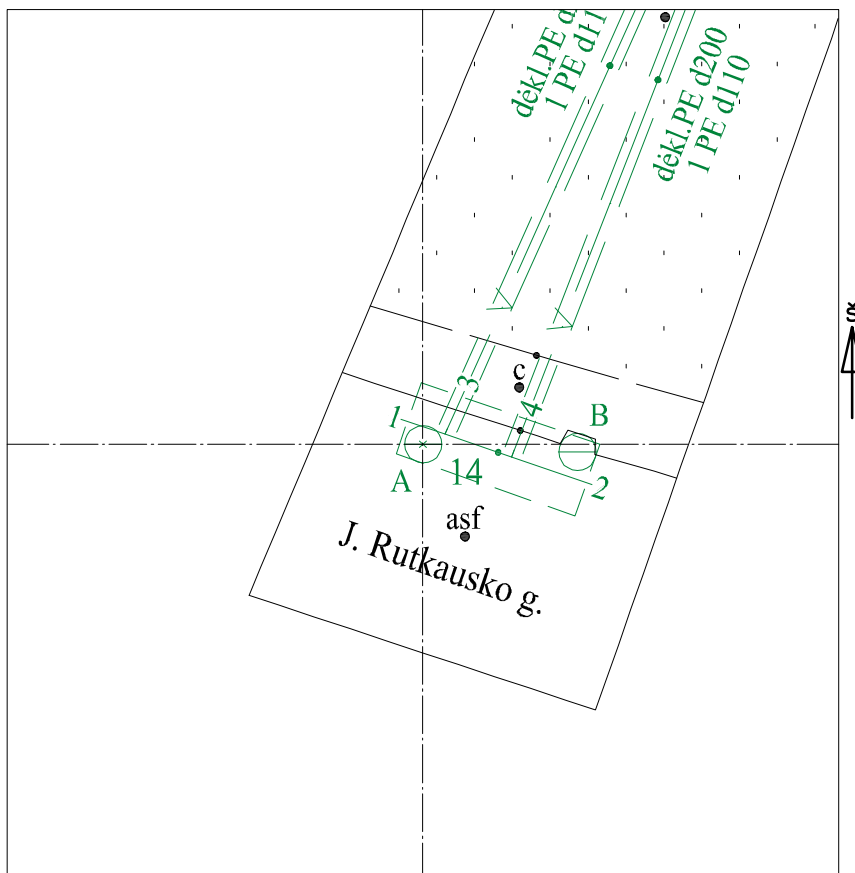
| Pavadinimas | | Medžiaga | Skersmuo arba matm., mm | | Atstumas nuo dangčio, m | | Altitudė |
|---|---|---|---|---|---|---|---|
| Dangtis | | ket | 650 | | | | 150.00 |
| Lubos | | glžb | | | 1.14 | | 148.86 |
| Dugnas | | bet | 5000x2000 | | 3.07 | | 146.93 |
| | Nr. 1 | ket | Išorinis | 300 | Viršus | 2.42 | 147.58 |
| | Nr. 2 | ket | Išorinis | 300 | Viršus | 2.42 | 147.58 |
| | Nr. 3 | PE | Išorinis | 110 | Viršus | 2.42 | 147.58 |
| | Nr. 4 | PE | Išorinis | 110 | Viršus | 2.42 | 147.58 |

Lipynės: 4  
(medžiaga, kiekis)

Ar yra vandens? Ne

Ar yra dujų? Ne
