IRENGINIO PJŪVIAI (matmenys duoti m)

## SASAJOS SCHEMA

UAB  
"Geodezinis  
standartas"

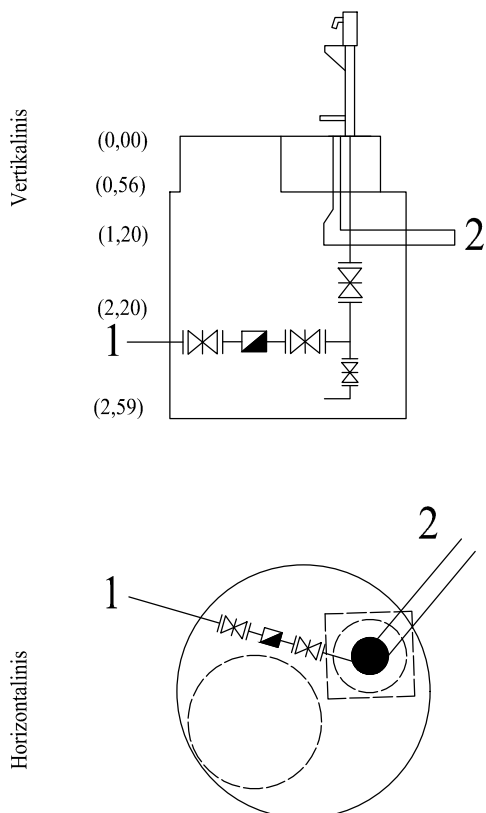
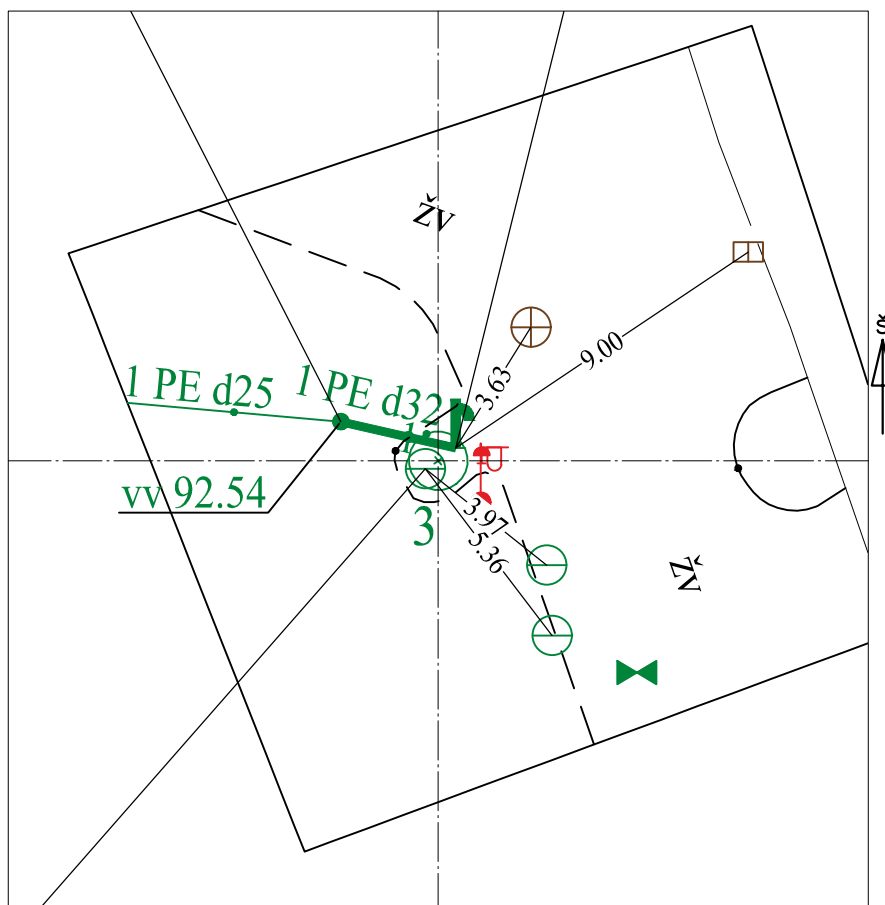
| Pavadinimas | | Medžiaga | Skersmuo arba<br>matm., mm | | Atstumas nuo dangčio, m | | Altitudė | Lipynės: 9<br>(medžiaga, kiekis) | | |
|---|---|---|---|---|---|---|---|---|--|--|
| Lubos | | glžb | 1500 | | 0.56 | | 93.66 | X = 6061547.64; Y = 583733.15 | | |
| Dugnas | | bet | 1500 | | 2.59 | | 91.63 | | | |
| Vamzdžiai | Nr. 1 | PE | Išorinis | 32 | Viršus | 2.20 | 92.02 | | | |
| | Nr. 2 | PVC | Išorinis | 110 | Viršus | 1.20 | 93.02 | | | |
