Objektas:

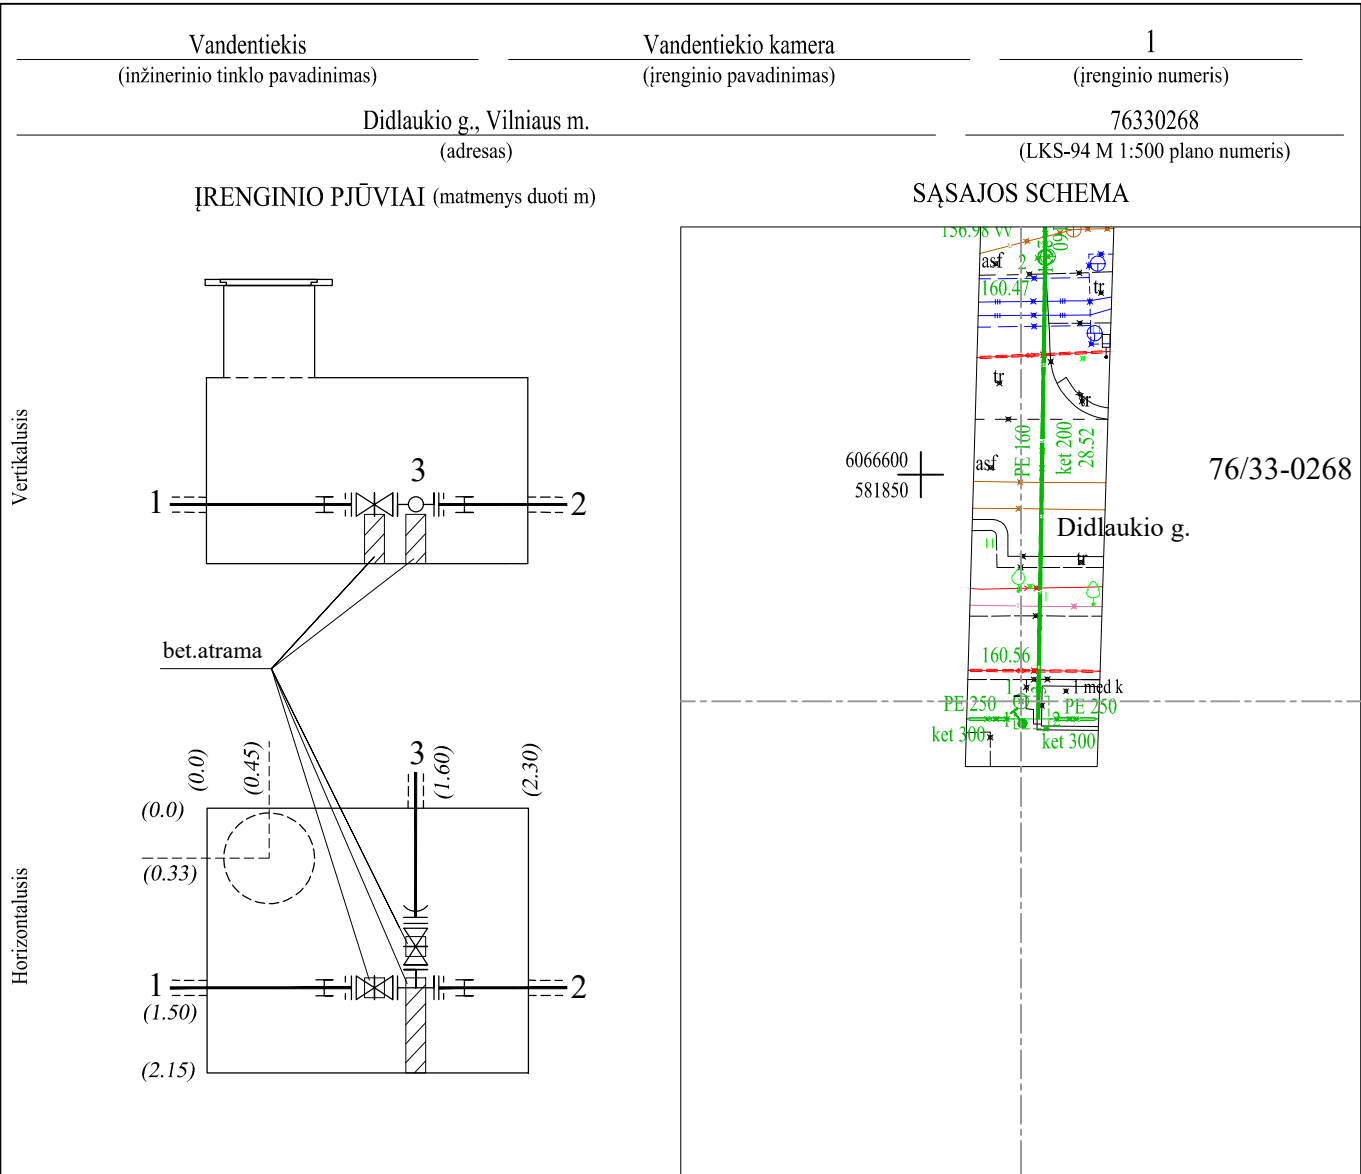
| Pavadinimas | | Medžiaga | Skersmuo arba<br>matm., mm | | Atstumas nuo dangčio, m | | Altitudė | Lipynės: kopėčios<br>(medžiaga, kiekis) | |
|---|---|---|---|---|---|---|---|---|--|
| Lubos | | bet | 2300x2150 | | 1.47 | | 159.09 | X=6066585.01 / Y=581856.63 | |
| Dugnas | | bet | 2300x2150 | | 3.62 | | 156.94 | 1:2 kryptis dėkle Ket d300 | |
| Vamzdžiai | Nr. 1 | PE | Išorinis | 250 | Viršus | 2.98 | 157.58 | 3 kryptis dėkle Ket d200 | |
| | | | Išorinis | 250 | Viršus | 2.98 | 157.58 | | |
| | | | Išorinis | 160 | Viršus | 3.09 | 157.47 | | |
