77310167  
(LKS-94 M 1:500 plano numeris)

IRENGINIO PJŪVIAI (matmenys duoti m)

## SASAJOS SCHEMA

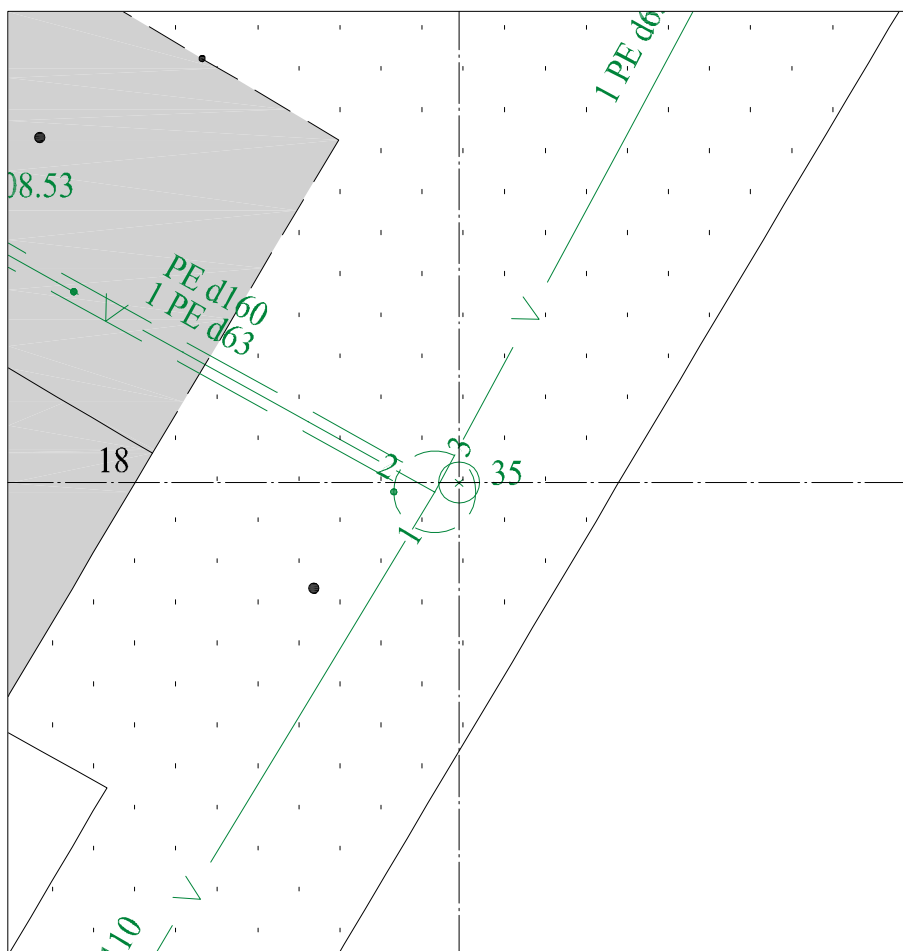
## Vertikalinis

## Horizontalis

| Pavadinimas | | Medžiaga | Skersmuo arba matm., mm | | Atstumas nuo dangčio, m | | Altitudė |
|---|---|---|---|---|---|---|---|
| Lubos | | glžb | 1500 | | 0.73 | | 210.17 |
| Dugnas | | bet | 1500 | | 2.32 | | 208.58 |
| Vamzdžiai | Nr. 1 | PE | Išorinis | 110 | Viršus | 1.72 | 209.18 |
| | Nr. 2 | PE | Išorinis | 63 | Viršus | 1.72 | 209.18 |
| | Nr. 3 | PE | Išorinis | 63 | Viršus | 1.72 | 209.18 |
