(irenginio pavadinimas)

77330263

## IRENGINIO PJŪVIAI (matmenys duoti m)

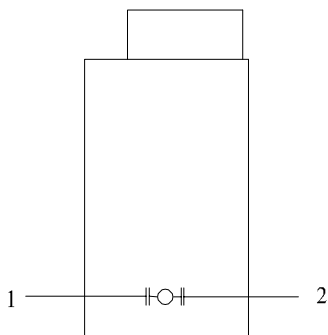
## Vertikalinis

| Pavadinimas | | Medžiaga | Skersmuo arba<br>matm., mm | | Atstumas nuo dangčio, m | | Altitudė |
|---|---|---|---|---|---|---|---|
| Lubos | | G/B | 1500 | | 0.95 | | 124.27 |
| Dugnas | | Betonas | 1500 | | 2.24 | | 122.98 |

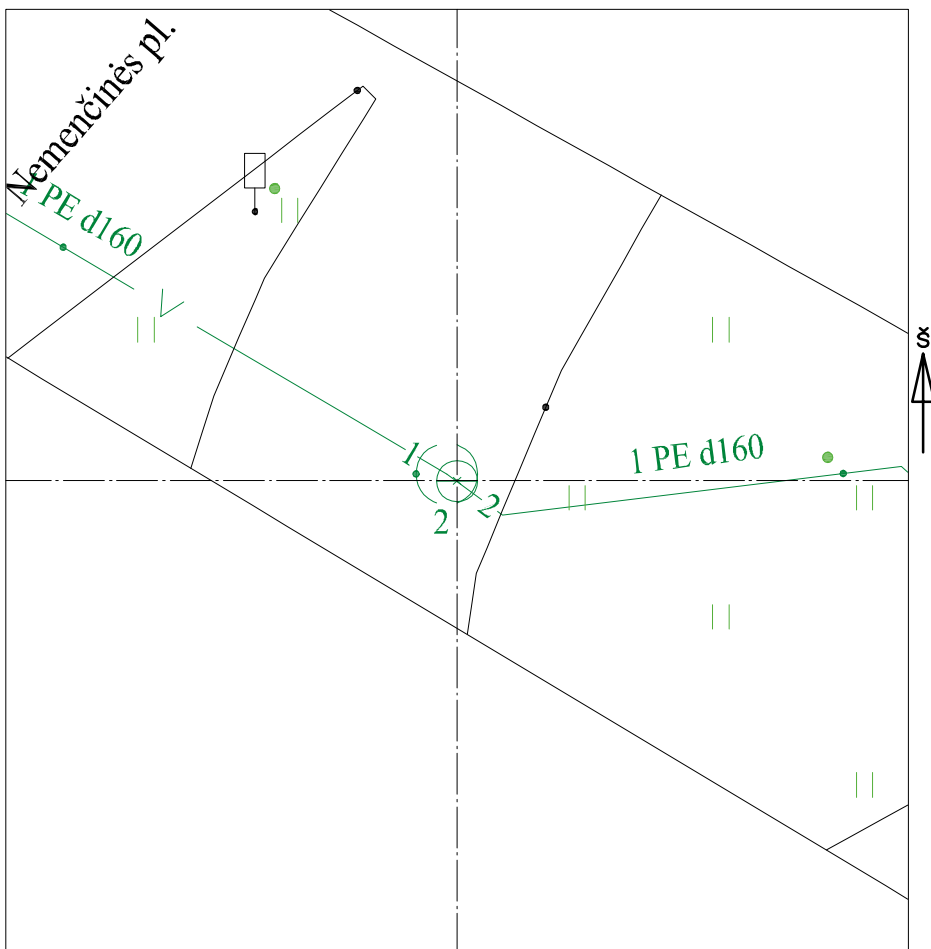
## Horizontalis

## SASAJOS SCHEMA

| Pavadinimas | | Medžiaga | Skersmuo arba<br>matm., mm | | Atstumas nuo dangčio, m | | Altitudė |
|---|---|---|---|---|---|---|---|
| | Nr. 1 | PE | Išorinis | 160 | Viršus | 1.97 | 123.25 |
| | Nr. 2 | PE | Išorinis | 160 | Viršus | 1.97 | 123.25 |
