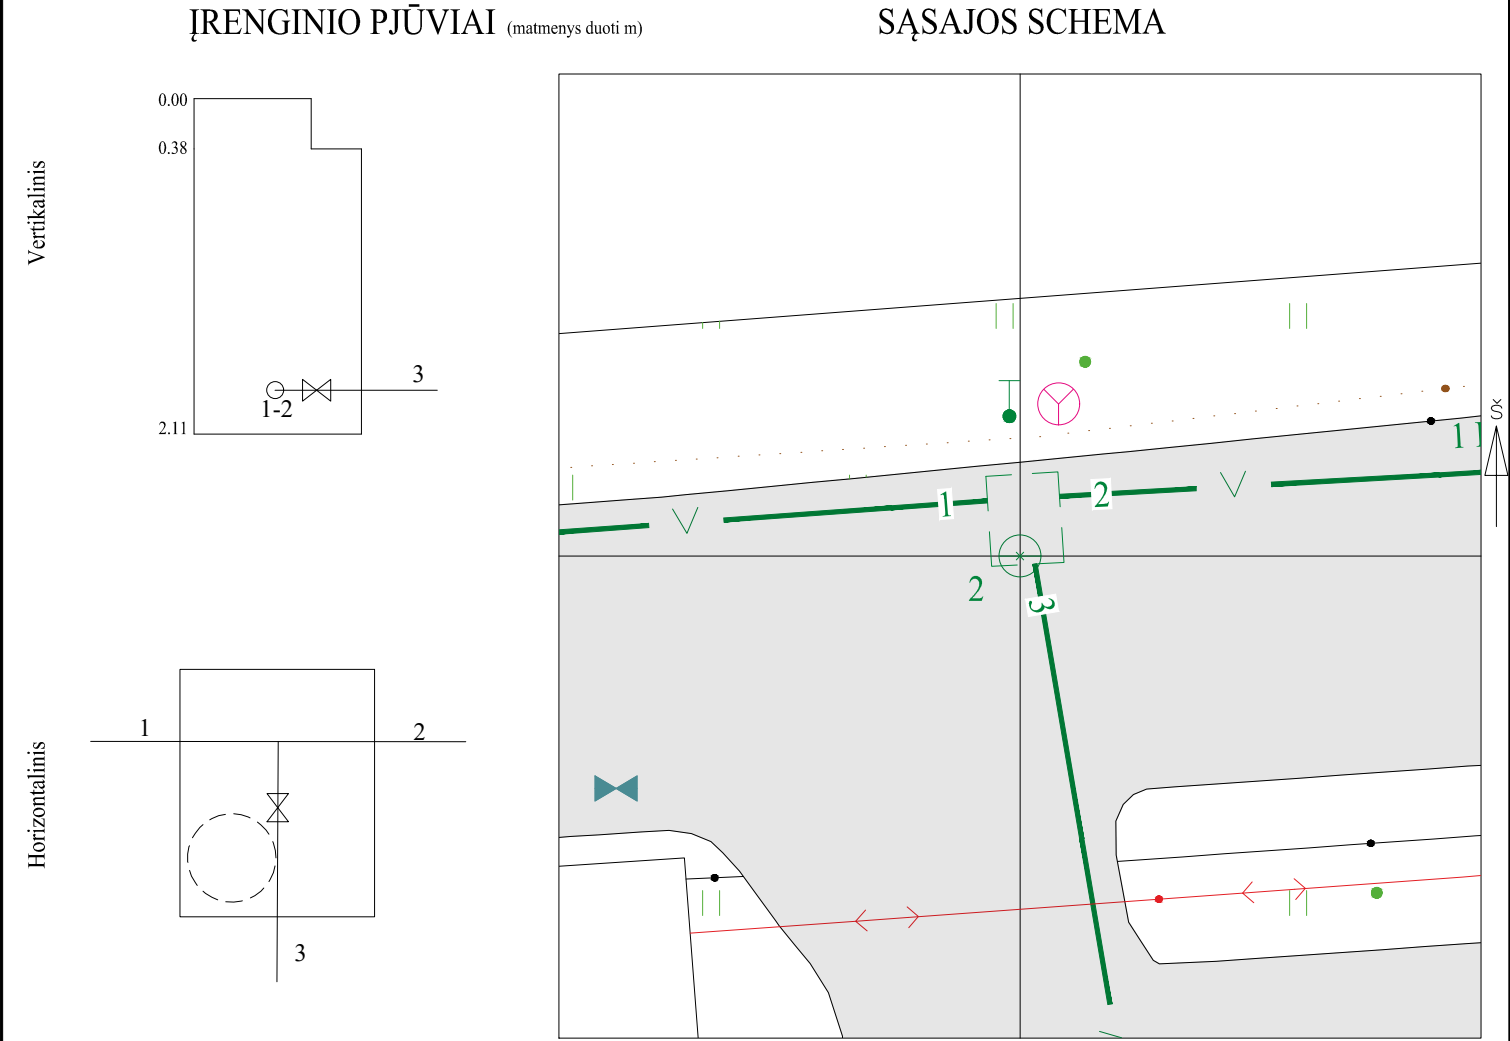
| Pavadinimas | | Medžiaga | Skersmuo arba matm., mm | | Atstumas nuo dangčio, m | | Altitudė | Lipynės: 3<br>(medžiaga, kiekis)<br>Ar yra vandens? Taip<br>Ar yra dujų? Ne<br>Pastabos:<br>X = 6063076.67; Y = 592071.07 | | |
| Dangtis | | ket | 650 | | | | 147.67 | | | |
| Žemė | | asf | | | 0.00 | | 147.67 | | | |
| Lubos | | bet | 650 | | 0.38 | | 147.29 | | | |
| Dugnas | | bet | 1,91 x 1,69 | | 2.11 | | 145.56 | | | |
| Vamzdžiai | Nr. 1 | PE | Išorinis | 355 | Viršus | 2.03 | 145.64 | Objektas: | | |
| | | | Išorinis | 355 | Viršus | 2.03 | 145.64 | | | |
| | | | Išorinis | 160 | Viršus | 2.08 | 145.59 | | | |
