Lietaus nuotekų, drenažo šulinys  
(irenginio pavadinimas)

6  
(jrenginio numeris)

## IRENGINIO PJŪVIAI (matmenys duoti m)

## SASAJOS SCHEMA

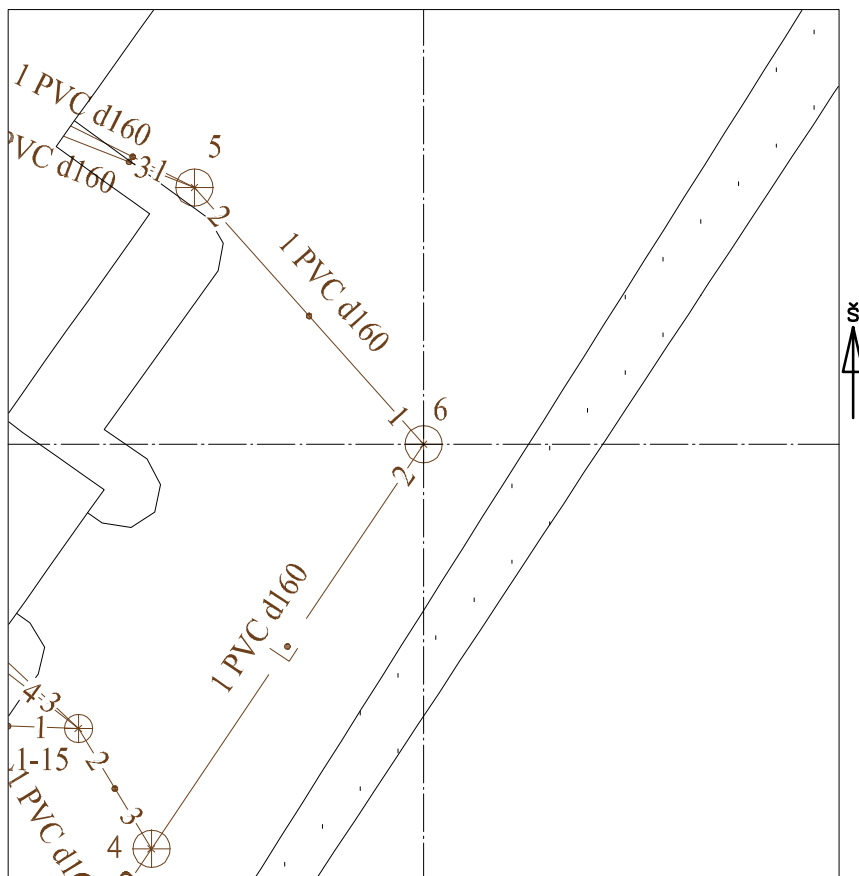
| Pavadinimas | | Medžiaga | Skersmuo arba matm., mm | | Atstumas nuo dangčio, m | | Altitudė |
|---|---|---|---|---|---|---|---|
| Dangtis | | ket | 650 | | | | 152.28 |
| Žemė | | | | | 0.00 | | 152.28 |
| Lubos | | glžb | 1000 | | 0,86 | | 151.42 |
| Dugnas | | bet | 1000 | | 1.31 | | 150.97 |
| Vamzdžiai | Nr. 1 | PVC | Išorinis | 160 | Viršus | | |
| | | | Vidinis | | Apačia | 1.24 | 151.04 |
| | Nr. 2 | PVC | Išorinis | 160 | Viršus | | |
| | | | Vidinis | | Apačia | 1.39 | 150.89 |
