Lazdynėlių g., Vilniaus m.  
(adresas)

75310088  
(LKS-94 M 1:500 plano numeris)

## IRENGINIO PJŪVIAI (matmenys duoti m)

### SASAJOS SCHEMA

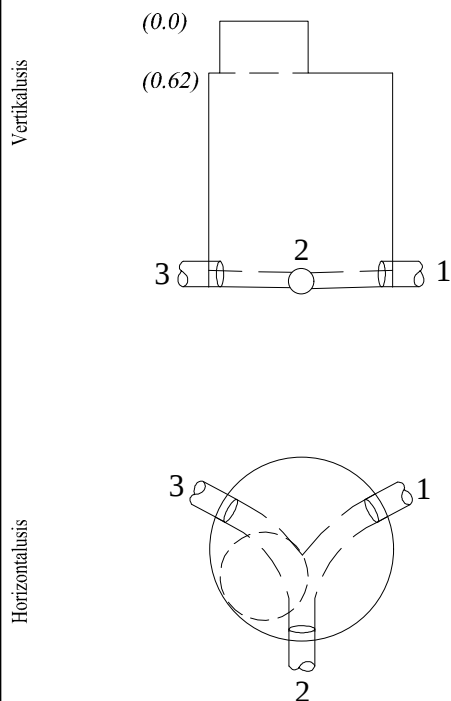
| Lubos | | bet | 1000 | | 0.62 | | 103.52 | X=6058795.23 / Y=576889.96 | | |
| Dugnas | | bet | 1000 | | 1.39 | | 102.75 | _____ | | |

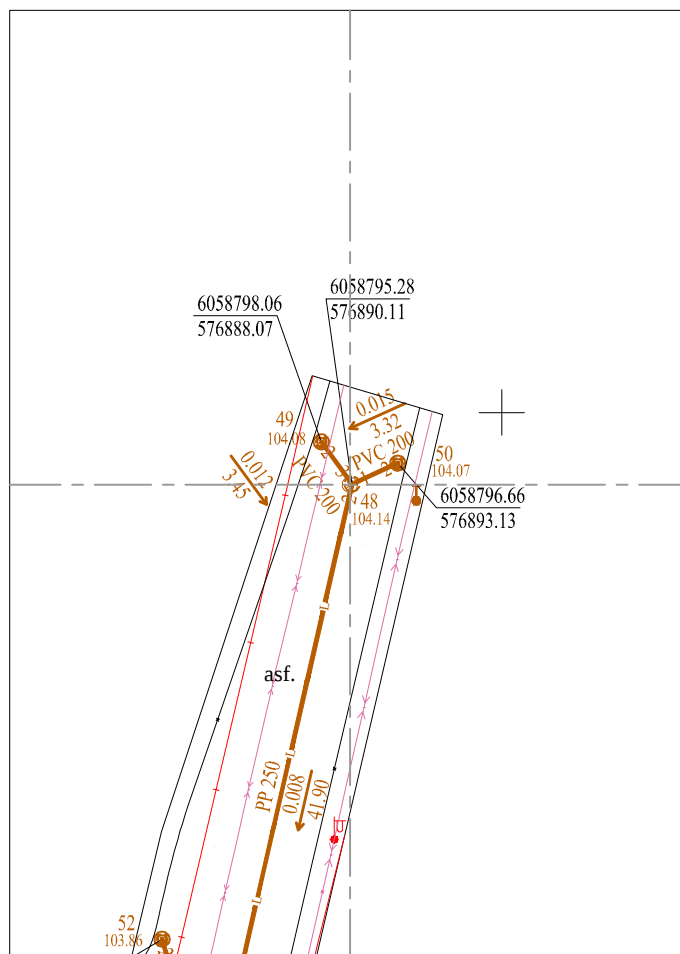
| Vamzdžiai | Nr. 1 | PVC | Išorinis | 200 | Viršus | | | _____ | | |
| | | | Vidinis | | Apačia | 1.20 | 102.94 | _____ | | |
| | Nr. 2 | PP | Išorinis | | Viršus | | | _____ | | |
| | | | Vidinis | 250 | Apačia | 1.65 | 102.49 | _____ | | |
| | Nr. 3 | PVC | Išorinis | 200 | Viršus | | | _____ | | |
